配合用タンクからのシンナー漏洩

00283	配合用タンクからのシンナー漏洩
発災年月日	2004年6月21日
装置	配合用タンク
運転状況	装置・機器のスタートアップ中（配合タンクの仕込みスタート操作中）
特徴	作業手順の不遵守に起因するタンク漏洩

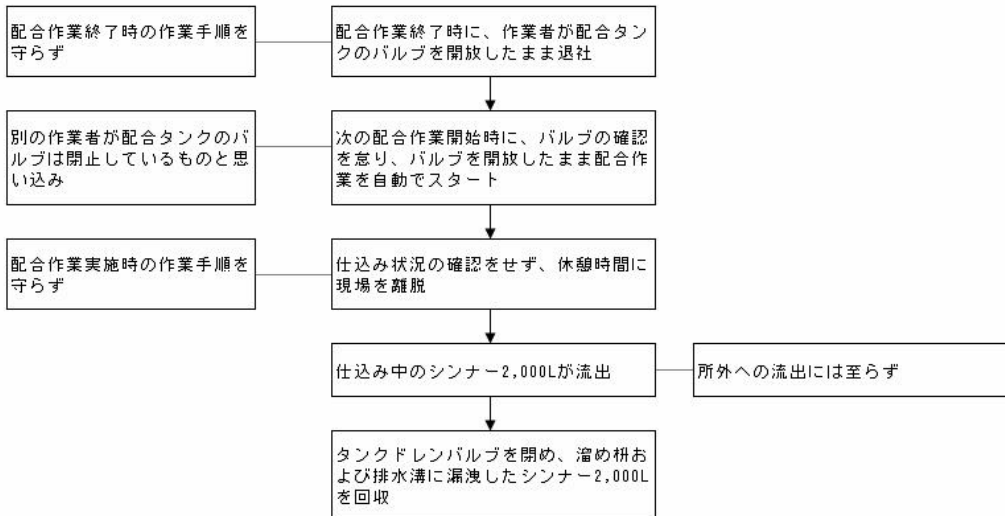
事象進展図

・ 配合作業開始前にバルブの状態を確認しなかった

・ バルブを開放したまま配合作業を実施

《管理・運営要因》作業手順の遵守が疎かになっていたこと

作業手順の遵守

当該事故は操作ミス、確認漏れなどが重なって起こったものである。複数の人が関係した基本的な作業ミスであり、作業手順の遵守が疎かになっているので、組織をあげて再教育に取り組むことが望まれる。なお、2人の作業員が作業ミス、確認を行ったということは、この事業所においては事故にはならなかったものの、他にも同様のことが起こっていると想像できる。再教育とともに、事業所としての風土を根本から改善する必要があるともいえよう。作業確認のチェックリストの整備と確認責任者の明確化など、管理資料の再構築が望まれる。
