# 燃料タンクボイルオーバーによる火災

00288	燃料タンクボイルオーバーによる火災
発災年月日	1982/12/19
装置	コーンルーフトank
運転状況	燃料油貯蔵
特徴	非防爆型ライト使用による爆発からボイルオーバーとなり多数の死者発生

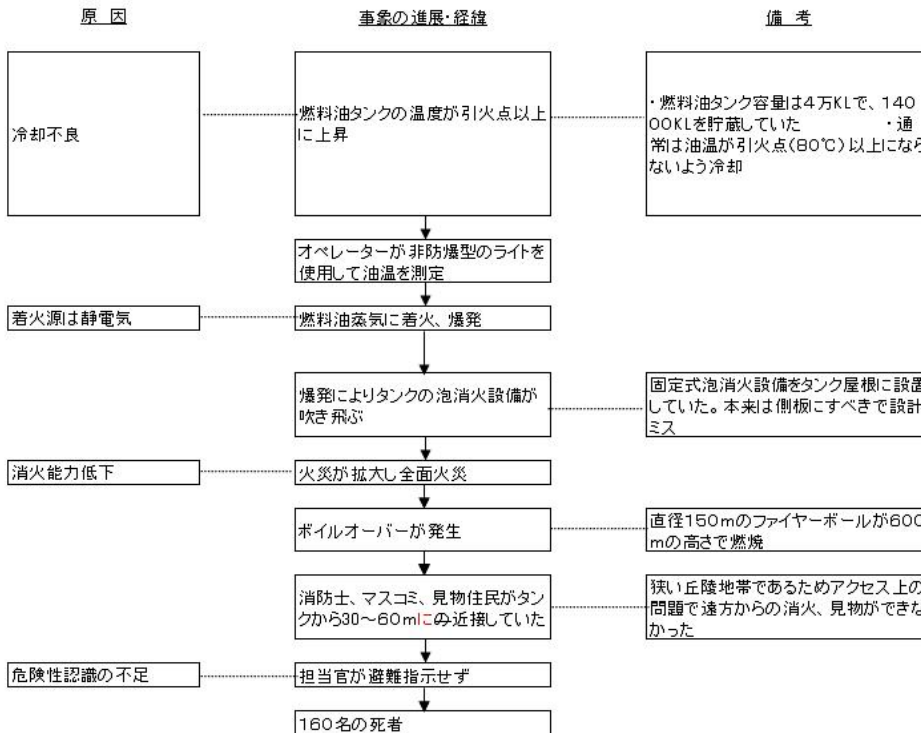
## 事象進展図

- ・非防爆型のライトによる油温測定作業
- ・タンク内の温度が引火点以上に上昇

静電気スパークによる着火

再発防止対策
<ul style="list-style-type: none"> <li>・非防爆灯の使用禁止</li> <li>・タンク地区のアクセスの改善(2方向以上の道路確保)</li> <li>・消火用泡消火設備をタンク屋根への設置から側板への変更</li> <li>・油温検知器の強化(ボイルオーバーの検知)</li> <li>・ボイルオーバーなどの危険性の教育</li> <li>・火災想定訓練と避難訓練</li> </ul>
安全専門家コメント
<p>非防爆灯の使用は石油を扱う場所では使用してはならないことは自明のことであり、これらの基本が守られていないことが次なる大災害を引き起こす背景と同一である。</p> <p>ボイルオーバーの危険性を認識する知識や事故情報や不足しており、処置方法や避難対策など災害時の対応を標準化し教育・訓練を繰り返し行うことの重要性を知らしめる事例である。</p> <p>設備のプロットを決める際の重要事項を改めて知らされる事例である。特に、事故や火災の拡大によってさらにどのように災害が拡大していくかを十分に検討した上で、災害規模がミニムになるようにプロットを検討する必要がある。</p> <p>我が国では、このようなボイルオーバーによる事故は発生していないが、我が国でも発生することを想定した常日頃の準備を万全にしておきたい。</p>
