タンカーの火災爆発による沈没

00298	タンカーの火災爆発による沈没
発災年月日	1989年7月6日
装置	桟橋(タンカー)
運転状況	ガソリンの積荷を一旦停止中
特徴	機関室内でのフランジ損傷部からのガソリン漏洩と非防爆型スイッチ操作による爆発火災とその延焼拡大

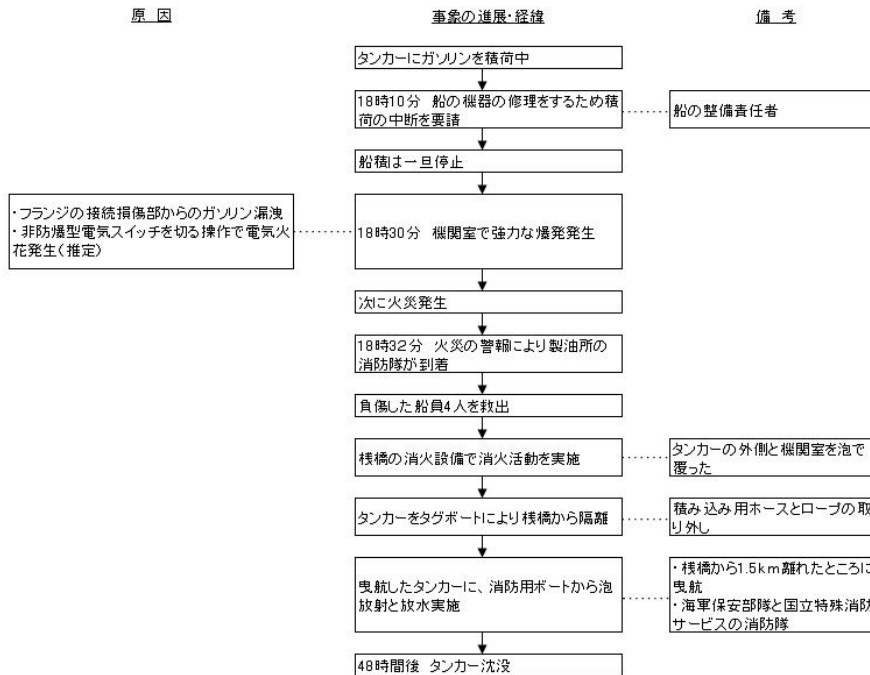
事象進展図

引き金事象発生の原因	事故の引き金事象	事故に関係した直接・間接要因
・フランジ部の損傷 ・非防爆型電気パネルの使用	配管フランジの損傷部からのガソリン漏洩と着火	《保守・点検要因》 ・保守・保全不良 《管理・運営要因》 ・設備維持・管理基準の不備・不十分 ・設計指針・技術基準類の不備・不十分 《人的要因》 ・誤操作・不作為

再発防止策
・製油所桟橋の消火設備の改善(新型自動遠隔制御放水銃の設置等)
・タンカーの船員に対する消火訓練の実施と充実
安全専門家コメント
タンカーの消火活動は制約が多く極めて困難である。そのためタンカー側の設備および操作の安全レベルを高める日常の活動が重要となる。損傷した配管フランジや非防爆性電気パネルを許容してはならない。 最初の爆発が発生した後、素早くタグボートにより曳航できたことは良かった。桟橋施設および製油所への被害を食い止めることができた。荷役作業の火災対応の準備として、消火設備の使用が可能なことと、曳航の準備体制を整えておくことは鉄則である。 一旦制圧した火災が翌朝再び発生したことの背景には触れられていない。海上の消火活動が海軍保安部隊と国立特殊消防サービスの消防隊の絡むチーム活動であるため指揮の難しい事は理解できる。しかし、火災を制圧した後の対応に問題があった事は否めない。制圧後、指揮者または助言する安全スタッフは、漏洩箇所と火源のないことを確認するまでの手順(泡放射の継続・停止、冷却、船内調査の準備等)を明らかにする必要がある。 我が国では、近年、タンカーが桟橋に接岸してこのような火災は幸いにして発生していない。関係者の日頃の努力に負うところが大きい。だからと言って安心してこつこつの安全作業を着実にやりたいものである。万々に備えての消火方法、災害の拡大防止の検討も行っておきたい。
