# マレイン酸製造設備タンクヤードのタンク爆発、火災

00310	マレイン酸製造設備タンクヤードのタンク爆発、火災
発災年月日	1989年2月2日
装置	タンクヤード
運転状況	常運転中
特徴	工事の変更の際の運転と保守部門間の連絡・連携不足と安全管理の不備による火災発生

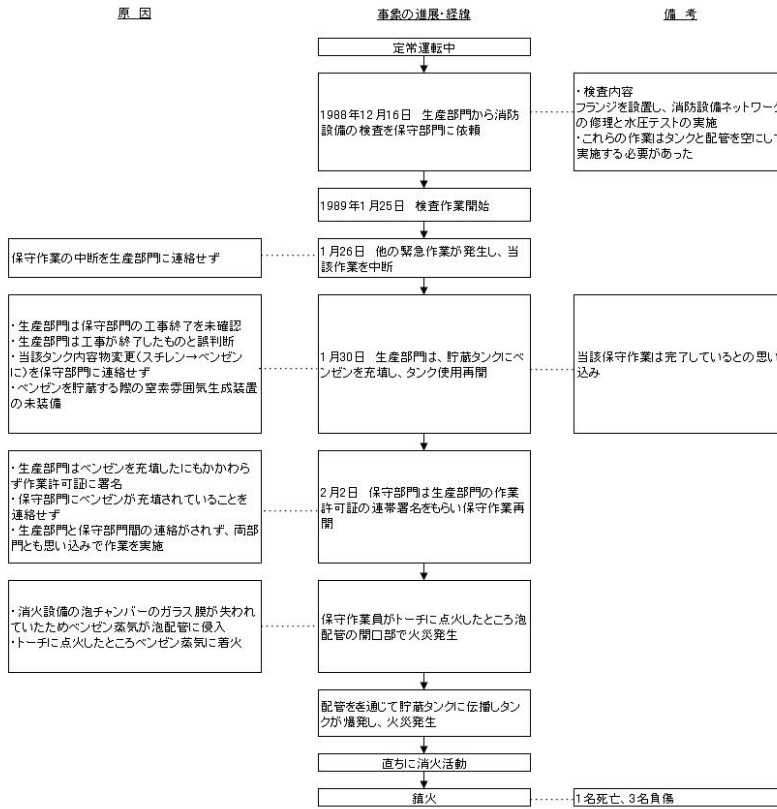
## 事象進展図

生産部門と保守部門の情報連絡、作業連絡などの連携が欠落している。組織的に各部門の独自性、分業が強過ぎる傾向が垣間見られる。他の緊急作業が発生し、取り掛かった保守作業を生産部門に連絡もせず1週間以上も放置するなど安全に対する基本的な教育が出来ていないと見られても仕方がない。

引き金事象発生の原因	事故の引き金事象	事故に関係した直接・間接要因
ベンゼンを受け入れ済みタンクで火気使用を許可した	可燃物(ベンゼン)雰囲気配管付近での火気使用したため着火	<b>《人的要因》</b> ・作業確認不足・ミス <b>《情報要因》</b> ・指示・伝達不足 <b>《管理・運営要因》</b> ・作業の基準・マニュアル類の不備・不十分 ・部門間・組織間の連携不備 <b>《設計要因》</b> ・機器・配管設計不良

- 文書化されている保守手順の再編案を行う
- 保守作業の品質保証手順の導入
- 極めて可燃性の高い液体を貯蔵する固定屋根タンクに窒素雰囲気生成装置の使用
