タンカーからの原油揚げ中における配管中間仕切り弁の安全弁ライン 取り付け部からの漏洩事故

00324	タンカーからの原油揚げ中における配管中間仕切り弁の安全弁ライン取り付け部からの漏洩事故
発災年月日	2006年8月27日
装置	原油揚げ配管
運転状況	ルーチン作業中
特徴	原油荷揚げ時の昇温により配管が移動し、隣接する歩廊と接触し漏洩した事例

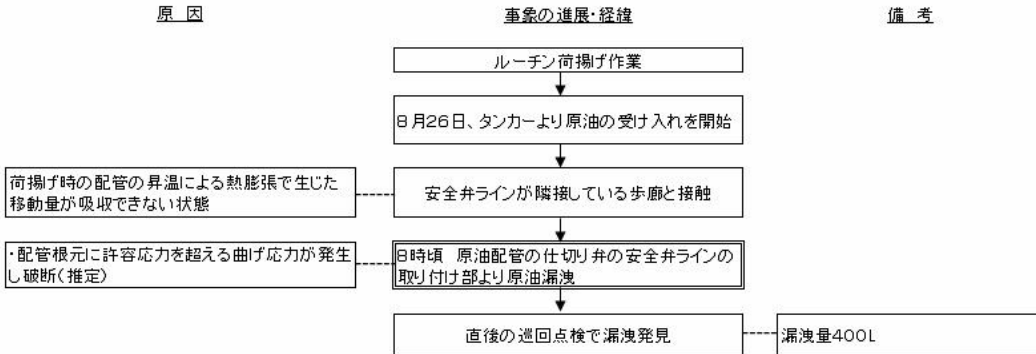
事象進展図

引き金事象発生の原因
・安全弁ラインが歩廊と接触し原油受け入れに配管根元に曲げ応力がかかった

事故の引き金事象
過大な曲げ応力により配管根元に亀裂発生し破断・開口

事故に関連した直接・間接要因
《人的要因》 作業確認不足・ミス 《設計要因》 機器・配管設計不良

再発防止策
今後の点検において、危険物施設の付属配管が架台や他の配管などに接触していないか確認することにした。
安全専門家コメント
原油揚げ荷配管は重要配管であり、海上部近くにあることから、他の設備との異常接触や振動の有無の確認や外面腐食状況およびちょっとした状態の変化など常日頃から慎重な点検、確認が重要である。原油揚げ荷ラインは製油所操業の要の設備なので、特段の意識をもって点検や操作を行う意識を持ち続けるよう注意喚起が必要。 配管設計において、歩廊との接触の想定がなされていなかったことも原因の一つであり、歩廊が後で設置されたとしても他との異常接触は避けなければならない。設計者も必ず現場の確認が必要であるし、施工側も設計側に注意点を確認した上で施工することが重要であることを示す事
