BTU製造装置配管部からの漏洩事故

00325	BTU製造装置配管部からの漏洩事故
発災年月日	2006年4月4日
装置	BTU製造装置
運転状況	定常運転中・ルーチン作業中
特徴	内面腐食および外面腐食の進行によるドレン配管からの漏洩

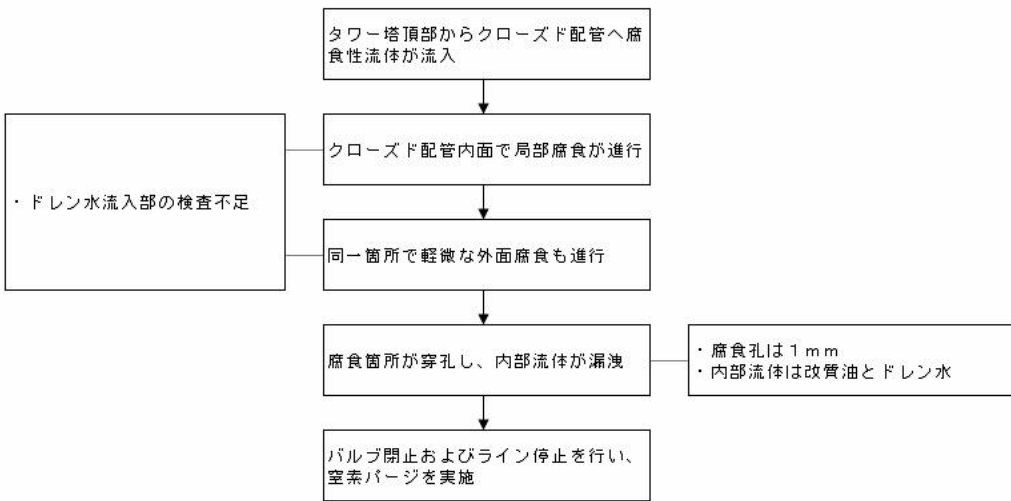
事象進展図

腐食性のある流体の流入箇所周辺や滞留箇所などの腐食状況を予測し、検査・確認して予測の妥当性の良し悪しを評価していくという検査のサイクルを回していくことが重要である。今回の場合、腐食性流体が流入している認識があったのだから、腐食箇所や範囲を今一歩追及する姿勢が欲しかったと思う。それに基づいて、検査の範囲・周期など、検査計画の作成と実行がなされていれば本事故は防ぐことができたのではないかと思う。

・腐食性流体の流入

・内面腐食および外面腐食による配管の穿孔

《保守・点検要因》ドレン水流入部の検査不足

- ①穿孔部周辺の検査を行い、配管補修範囲を確認
- ②BTUのクローズド配管ヘッダーへの流入流体、量、頻度等の調査を実施
- ③クローズド配管ヘッダーの水平展開を行うべき検査対象の選定、検査計画の立案、実施
- ④クローズド配管に対する検査計画の作成

腐食性流体の原因であるタワー塔頂部における腐食流体の中和、防食剤の検討、あるいは、他へ排出先を変更するなどの根本対策を早急に検討することが肝要である。
