アンモニアの漏洩により11名が中毒

00340	アンモニアの漏洩により11名が中毒
発災年月日	1996年9月24日
装置	アンモニアを貯蔵しているタンク
運転状況	装置・機器の点検・保命中
特徴	事前の作業内容、責任分担の確認がなくて、それぞれのオペレーターが別の作業した結果、アンモニア漏洩

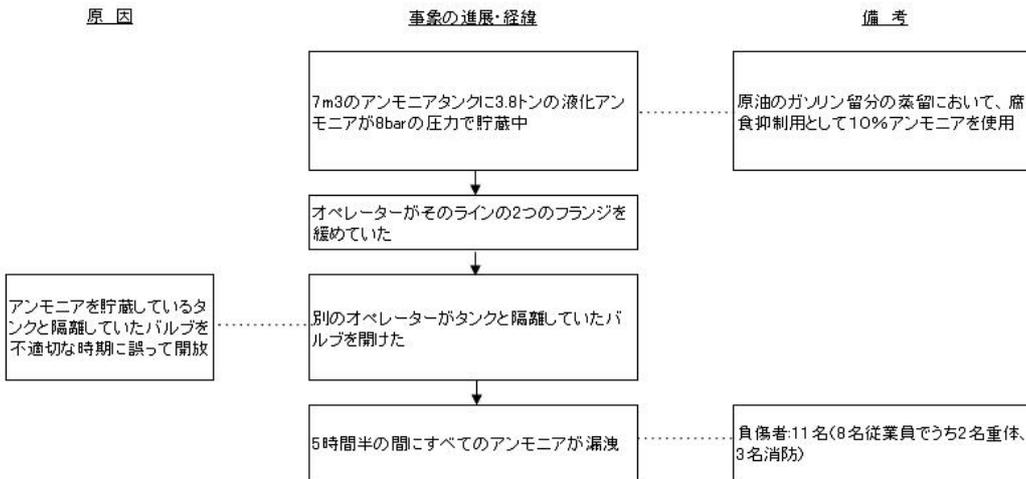
事象進展図

引き金事象発生の原因
バルブを誤って開放

事故の引き金事象
緩めたフランジからアンモニアが漏洩

事故に関係した直接・間接要因
《人的要因》 ・誤操作・不作為など
《情報要因》 ・指示・伝達不足

再発防止策
液化アンモニアの使用中止
安全専門家コメント
1. 非常に狭い場所での作業で、オペレーターはフランジを緩めていたが、その前に、その上流のアンモニアタンクのバルブや配管とは完全に縁切りするために仕切り板を挿入しなければならない。そして当然工事中の連絡と表示、上流のバルブには閉塞止の札掛など安全状態を確認してからでない、フランジは緩めてはならない。
2. 作業に入る前に事前の危険予知や作業場のスペース確保や安全保護具準備など事前の危険状態の把握と対策が不十分である。特にアンモニアという非常に有毒物質に関連する作業においては、作業中の不測の状態が生じた場合の保護具の準備や除害対策、避難経路確保など慎重な準備が是非必要である。
3. また、作業にあたっての事前の作業概要、責任分担の確認がなされていなかったものと推定される。フランジの取り外し、バルブの開放操作などは事故予防にあたっては厳密な管理が不可欠といえる。
