低温装置のセパレータ破裂による、オレフィン製造装置からエタン、エチレン、メタンおよび水素の漏洩

00342	低温装置のセパレータ破裂による、オレフィン製造装置からエタン、エチレン、メタンおよび水素の漏洩
発災年月日	1996年6月7日
装置	製油所のオレフィン製造装置
運転状況	装置・機器の低温段階でのスタートアップ中
特徴	溶接部の水素脆性による初期亀裂により容器が破裂しエタン等の漏洩によるフレア火災事故

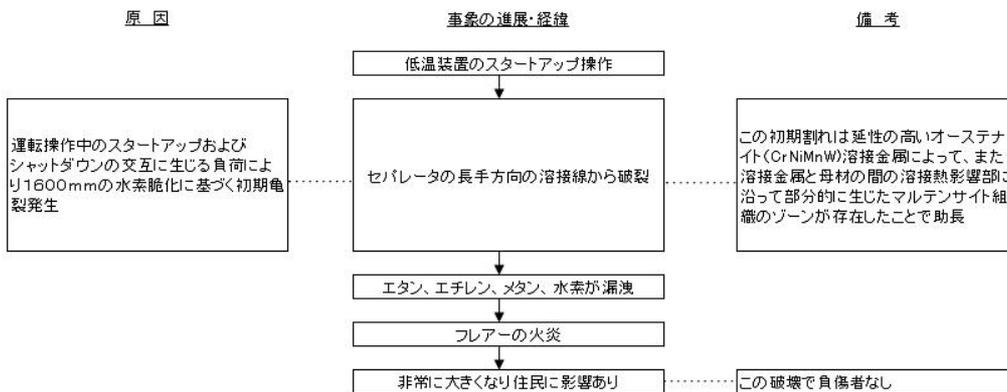
事象進展図

引き金事象発生の原因
水素脆化による溶接線熱影響部の割れ

事故の引き金事象
エタン、水素などの噴出

再発防止策	
保守検査の充実	
安全専門家コメント	
<p>オレフィン製造装置のセパレータの溶接線はフェライト系母材にオーステナイト系溶接金属を用いて溶接されており、熱影響部の水素含有量も多く、非常に脆性が低く状態であったと考えられる。そしてスタートアップ、シャットダウンの繰り返し負荷で硬度の硬いマルテンサイト組織に沿って大きな亀裂となってしまった。まずこのような母材と溶接金属の材質が異なる場合は、延性や含有水素量、金属組織の差異で亀裂が生じる可能性が高くなる。従って、製作時だけでなく運転中の繰り返し負荷による割れの発生等は検査などで定期的に監視しなければならない。今回は1600mmという大きな初期亀裂が出来ており、その予兆は以前にあったものと思われる。このように製作時の溶接条件や繰り返し負荷の影響については保全計画の際には十分考慮しなければならない。</p> <p>本事例のように亀裂が大きくなると大規模な噴出となることを十分に考えていなければならない。ただ、このセパレータの破壊によりエタン、エチレン、水素が漏洩したにもかかわらず、火災・爆発に繋がらなかったことは不幸中の幸いというべきであろう。また、制御室の空調設備を停止し、制御室への可燃性ガスの侵入を防いだことは被害拡大防止という視点から適切な処置であったといえよう。</p>
