## 製油所の分解装置および硫黄回収装置での配管の曲がり部の亀裂によるガス雲の爆発、火災

| 00348 | 製油所の分解装置での配管の曲がり部の亀裂によるガス雲の爆発、火災 |
| 発災年月日 | 1992年6月15日 |
| 装置 | ガス再循環系配管 |

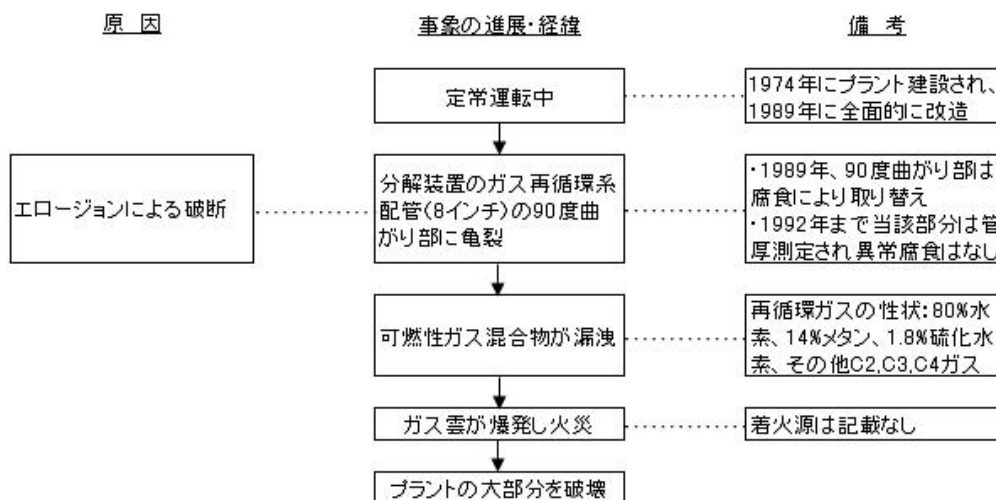
### 事象進展図

| 特徴 | 90度曲がり配管のエロージョンによる破断で可燃性ガス漏洩と爆発火災 |

| 再発防止策 |
|---|
| 再循環ガスの線速度が大きな部分であり、エロージョンが支配的な環境と思われる。このようなエロージョン支配の流体では、運転条件の変化によりエロージョンの発生部が刻々と変化する場合があります。いつも定点で肉厚測定していても監視しているとはいえない場合があります。そのため、系統ごとに全面検査を基本としてエロージョンの変化を追跡していく姿勢が大切であり、定期的な早めの配管の取替えも考えるべきであろう。もともと設計段階で設備面でエロージョン対策が講じられていたのであろうが、線速度と流体性状から、配管径の見直しやプロセス改善を本質的に行う必要がある。<br>欧州では有害物質や可燃性物質の漏洩によるリスクを評価し、ドミノ効果による災害拡大や土地利用計画(Land Use Planning)に利用することが求められる方向にある。日本でも危険有害物を多量に扱う施設では、事故の発生頻度、事故による被害の大きさに基づくリスク評価が必要になるとと思われる。 |

| 引き金事象発生の原因 |
|---|
| ガス流体の線速度が大きな部分で90度曲がり配管採用によるエロージョン発生 |

| 事故の引き金事象 |
|---|
| エロージョンによる破断で可燃性ガス漏洩 |

| 再発防止策 |
|---|
| 90度曲がり部の使用を制限する。配管径を大きくすることによりガスの速度を減少させる。 |
