# 製油所のエチレン移送配管が漏洩、蒸気雲爆発が発生し、周囲倉庫等に火災拡大に火災拡大

00351	製油所のエチレン移送配管が漏洩、蒸気雲爆発が発生し、周囲倉庫等に火災拡大
発災年月日	1991年3月30日
装置	移送配管
運転状況	定常運転中
特徴	漏洩エチレンの蒸気雲中に車両が突入し、エンジン停止。再起動の際のスパークによる火災・爆発と延焼拡大

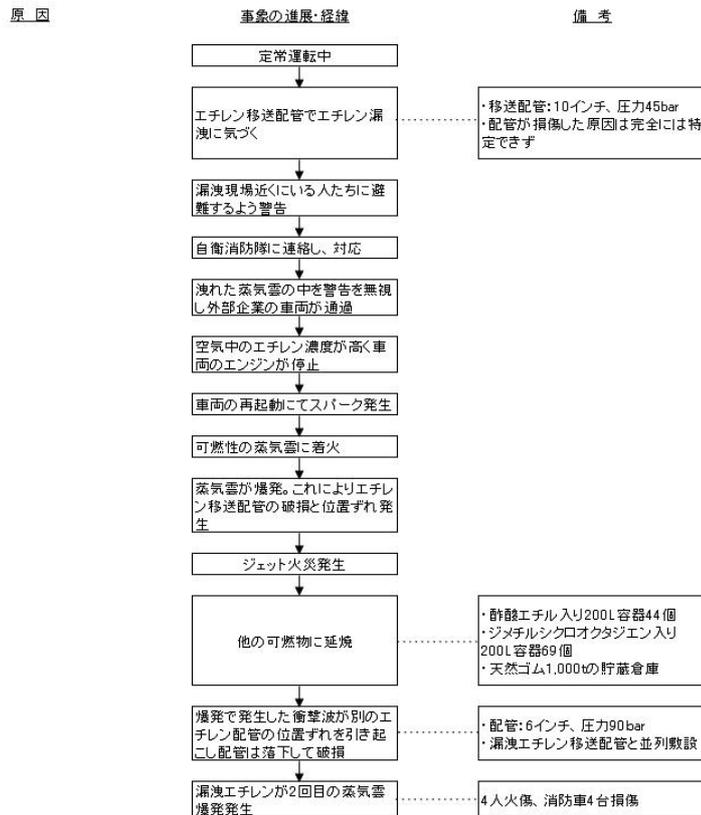
## 事象進展図

引き金事象発生の原因
・エチレン配管の何らかの原因による漏洩と蒸気雲の形成 ・蒸気雲に車両の突入とエンジン再起動

事故の引き金事象
エンジンスパークによるエチレン蒸気雲の着火

事故に関係した直接・間接要因
《人的要因》 ・外部企業の車両の警告無視とエンジン再起動 《外部要因》 ・ドミノ現象

再発防止策
漏洩の原因が特定されていない。
安全専門家コメント
最初のエチレン配管からの漏れ原因に関しては不明であるが、最初の蒸気雲の中を、警告を無視して外部企業の車が突入して最初の爆発を起こしたことが起因となった。混乱初期に車両規制を完全に徹底することは難しいことではあるが、平日頃の関係者、関係企業への教育や通知が必要であることを再度教えてくれた事例であろう。 防災活動において、大規模な爆発や火災が連続する中で、外部の対応チーム、医療チームの迅速な行動や会社の人員・外部救助隊・近隣消防隊などの連携がよく対応がとれたということであり、地域全体の防災能力の高さが伺われた。各企業だけでなく、救助隊・消防隊・医療チームなどの総合的な訓練や意識付けがかなり浸透して始めて迅速で的確な防災活動が繰り広げられるのである。 可燃性気体や蒸気の漏洩後、車両のエンジン等の火花が着火源となる例は少なくない。漏洩の可能性がある施設では、非定常的な着火源を含め対応操作を決めておくことが望ましい。 ECの化学事故防止規定であるセベソ指令II(EC理事会指令)では、ドミノ事故防止の想定が推奨されている。本事例は典型的なドミノ事故であり、事前のリスク評価が不足していたものと思われる。
