## ナフサスタビライザー塔底部配管破損による爆発・火災

### 事象進展図

| 00381 | ナフサスタビライザー塔底部配管破損による爆発・火災 |
| 発災年月日 | 1992年9月1日 |

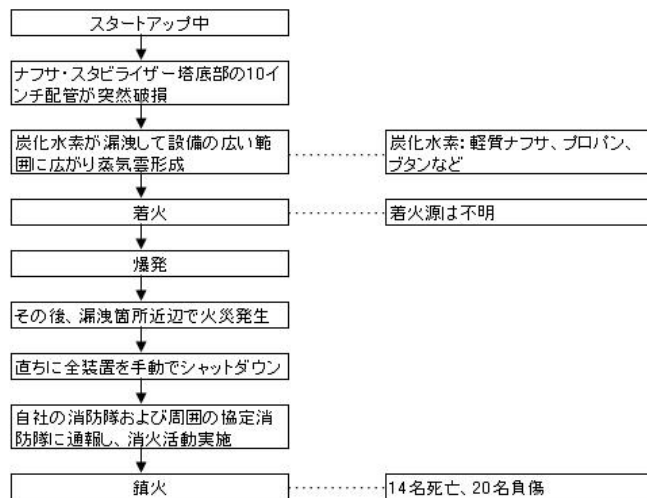
| 特徴 | 塔底部配管の突然の破損による炭化水素漏洩と爆発火災および多数の死亡・負傷者発生 |

配管の破損(原因不明)

塔底部配管(10インチ)の破損による炭化水素の漏洩

《保守・点検要因》  
・保守・保全不良  
・点検・検査不良

- ・プラント機器点検とHAZOP解析より得られた結果と経験に基づき点検周期を短くした
- ・影響を受けた機器の点検、必要に応じて修理する
