輸送パイプラインにある液体炭化水素配管の外部腐食による漏洩、火災、爆発

00399	輸送パイプラインにある液体炭化水素配管の外部腐食による漏洩、火災、爆発
発災年月日	2006年4月30日
装置	輸送パイプライン
運転状況	定常運転中
特徴	共通配管帯での外面腐食による漏洩への対処遅れが被害拡大をもち、大事故となった事例

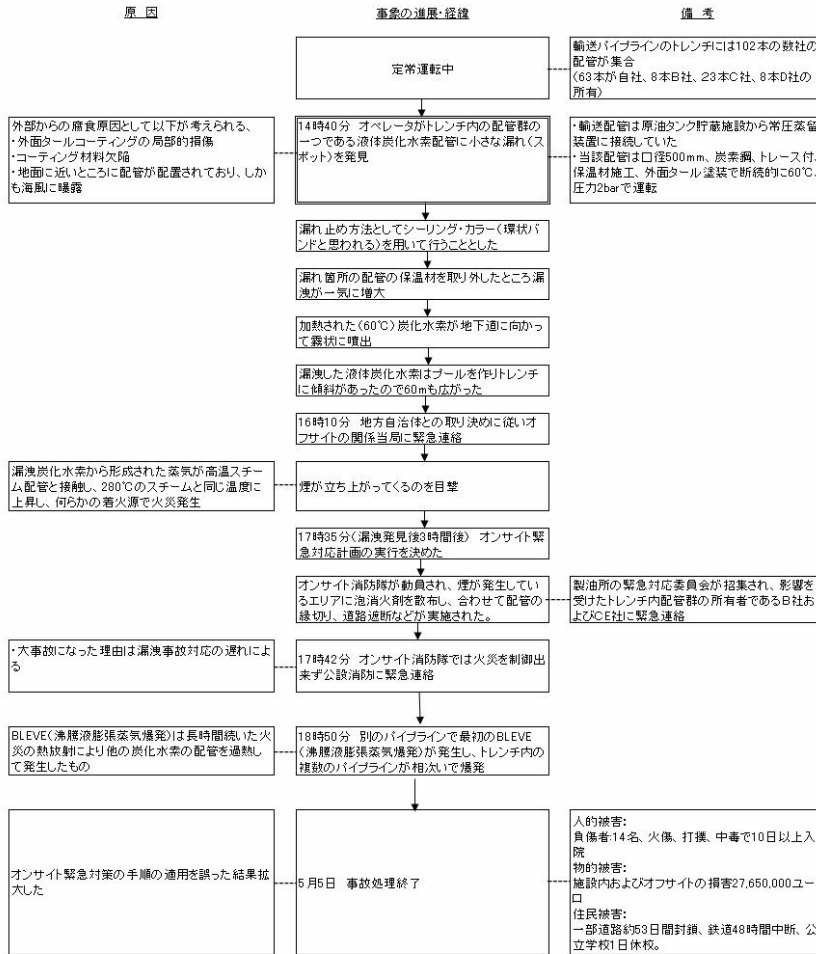
事象進展図

この事故は二つの面を考えなくてはならない。外面腐食により漏洩が発生したことと大事故に拡大したことである。外面腐食による漏洩は保守・保全の問題であるが、大事故の拡大は組織、管理など人的な問題である。

状況判断のミスが大事故に繋がった。漏洩を発見して応急処置としてシーリング・カラー(環状バンド)で漏洩を止めようとしたのは悪くはなかったが、保温材をはがし漏れが増大した時点で少なくともオンサイト消防隊に通報すべきであった。事業所はどのような事故展開になるかなどかの判断を誰が、どのように行うのかなどに関するマニュアルや基準が不十分あるいは徹底していなかったのではないかとと思われる。

引き金事象発生の原因	事故の引き金事象	事故に関係した直接・間接要因
・保温配管の外面腐食	輸送配管の外面腐食による漏洩	〔保守・点検要因〕 点検・検査不良 〔管理・運営要因〕 設備維持・管理基準の不備・不十分

- ・トレンチ内部および地下道内部の配管集合体の配管を緊急対応作業時に作業しやすいように考える、危険物質配管を区分するなど全面的な再構築する。
- ・オンサイトの緊急対策時の定義、作業マニュアルなど管理面で不十分なところがあり改善する。
- ・全ての重要なパイプラインに更に緊急遮断弁を設置し、弁の状態をコントロールルームおよび安全管理室に表示する。
