ポンプのフラッシングラインからの重質軽油漏洩により保温材より出火

00452	ポンプのフラッシングラインからの重質軽油漏洩により保温材より出火
発災年月日	2008年4月1日
装置	減圧蒸留装置
運転状況	定常運転中
特徴	仕切弁の閉止不良による重質油漏洩と漏洩油の保温材での蓄熱発火事例

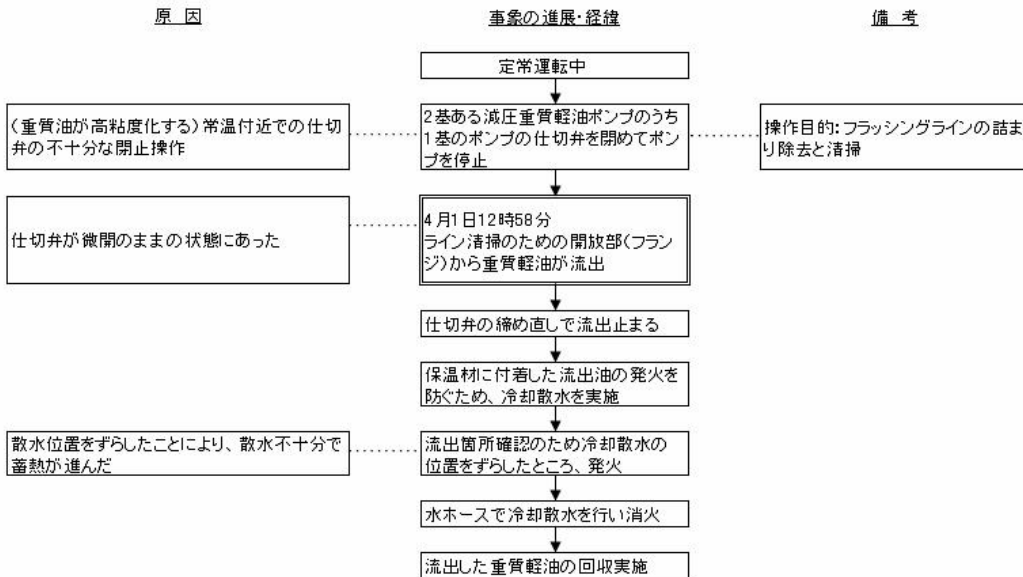
事象進展図

引き金事象発生の原因
・重質油が高粘度化する常温付近での仕切弁の不十分な閉止操作

事故の引き金事象
仕切弁が微開状態でのフランジ開放

事故に関係した直接・間接要因
《人的要因》 作業確認不足・ミス

再発防止策
1、常温付近で高粘度化する重質軽油が内在する配管仕切弁を閉止する場合は、高粘度化しない温度状態で閉止 2、作業標準の改訂および改訂内容に基づく教育の実施 3、関係者全員で作業環境設定状況を確認できるチェックシートの作成、活用
安全専門家コメント
1、重質油は常温付近では高粘度化し、バルブを閉じたつもりでも微開状態になる場合がある。特に、減圧蒸留装置の重質油を取り扱う場合は、同様な事例も多く、また、完全に閉止状態にあると思って、ドレンキャップを安易に取り外す際に、重質油が噴出するケースなどもあるので注意を要する。 2、流出した重質油が保温材に付着し染み込んだ場合は、容易には冷却されず、かつ、重質油を除去したつもりでも、完全に取れていない場合が多く、乾燥が進んだ後で自然発火する場合が多い。染み込んだ保温材は冷却後速やかに取り除き、冷却水没して処分するとともに、新しい保温材に取り替えるよう管理者は指導しなければならない。
