定期修理時に逆止弁のボンネットフランジをはずし、改質油噴出

00487	定期修理時に逆止弁のボンネットフランジをはずし、改質油が噴出
発災年月日	2008年7月3日
装置	ナフサ改質装置
運転状況	定期修理工事中
特徴	開放工事の変更のPDCAが回らず内圧のあるまま開放し、油が噴出事例

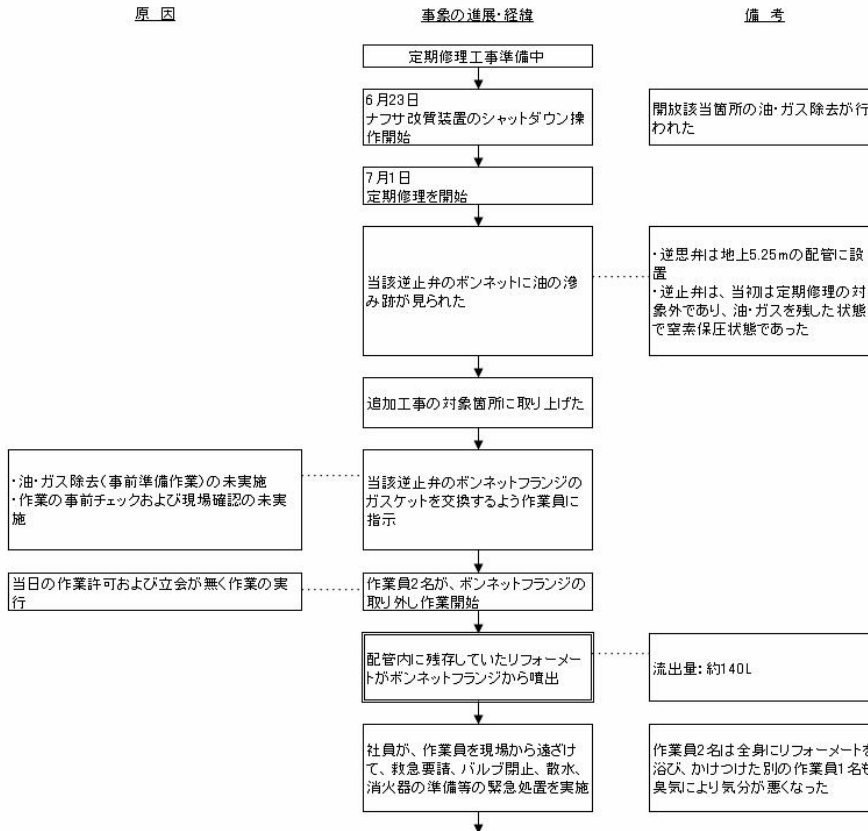
事象進展図

引き金事象発生の原因
・油・ガス除去(事前準備作業)の未実施 ・内圧および内液がある状態でバルブボンネットを開放したこと ・口答追加指示作業を無許可で実施したこと

事故の引き金事象
内圧がある(生きている)状態の開放による油噴出

事故に関連した直接・間接要因
《情報要因》 指示・伝達不足 《管理・運営要因》 変更管理制度の不備・不十分

再発防止策
1、整備工事期間中において、前日に予定された作業以外の作業の禁止 2、作業許可システム強化および作業依頼書の様式見直し 3、作業許可および立会等に関する教育の徹底 4、保圧系統図、油・ガス除去系統図等の共有化(全作業員に対して周知)
安全専門家コメント
1、今回のような整備工事における事故は、環境設定、作業内容等について、グループ間でのコミュニケーションの実施、協力会社を含めた関係者全員への周知徹底などが不足したために起こった典型的な事例である。また、作業許可および立会等について、それらがなされない状態でも工事が実施されてしまったことは、施工管理に対する緊張感不足・責任感不足・教育不足と言われても弁解の余地はない。2、追加工事が出た場合、マネジメントサイドの十分な変更管理に対する指導の徹底が伴わなければ、このような事故が起きても不思議ではない。何かを変える時には、常に予期せぬ危険性が生じることを肝に銘じ、再度、変更管理のPDCAを徹底して回す視点とその指導が重要である。
