受け入れタンク切り替え時のバルブ閉め忘れによるタンク天板からの原油漏洩

00490	受け入れタンク切り替え工事におけるバルブ閉め忘れによるタンク天板からの原油漏洩
発災年月日	2007年8月9日
装置	生産油の受け入れタンク(20kl)
運転状況	配管の払い出し
特徴	500klタンクと20klタンクが導通し、20klタンク天井マンホールから溢れ

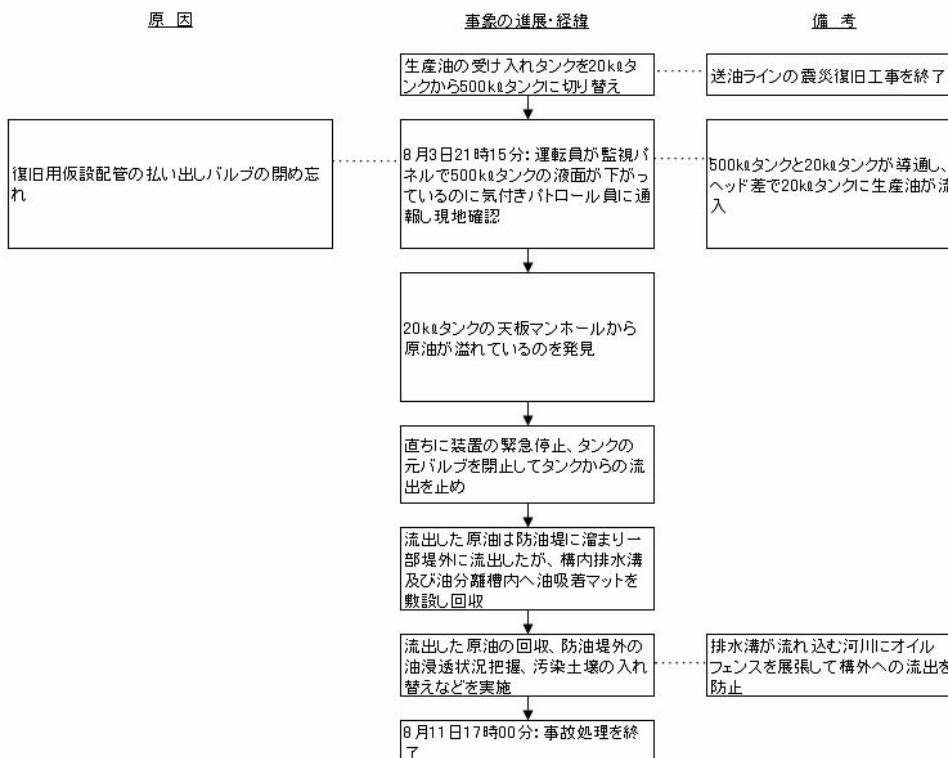
事象進展図

引き金事象発生の原因
復旧用仮設配管の払い出しバルブの開め忘れ

事故の引き金事象
500klタンクと20klタンクが導通し、20klタンク天井マンホールから溢れ

事故に関係した直接・間接要因
<ul style="list-style-type: none"> 《人的要因》誤操作・不作為など: 復旧用仮設配管の払い出しバルブの開め忘れ 《人的要因》作業確認不足・ミス: 非常作業の実施後の確認不足 《管理・運営要因》作業の基準・マニュアル類の不備・不十分: 非常作業の作業手順、作業確認などの作業基準・マニュアルが不備

再発防止策
非常作業の作業手順、作業確認などの作業基準・マニュアルの整備
安全専門家コメント
<ul style="list-style-type: none"> ① 非常作業は慣れた作業と異なり作業員への一連の作業手順の指示と確認が必要となる。特に各作業について何の為に作業するのかを伝えて、作業員の納得を得ておくことが重要である。 ② 非常作業は作業指示者が間違いなく作業が実施されたかなどの確認をどのように行うかも重要で、それらの項目を含めた一連の作業マニュアルを作成する必要がある。 ③ 協力会社などが担当することの多い補修などでは、設備をよく知る担当者が工事開始から立ち上げまで責任を持つ仕組みが必要である。
