ベンゼン製造工程の反応塔降温操作中に入り口配管フランジより水素ガス漏洩、火災

事象進展図

00491	ベンゼン製造工程の反応塔降温操作中に入り口配管フランジより水素ガス漏洩、火災
発災年月日	2008年3月17日
装置	ベンゼン製造装置
運転状況	反応塔系停止操作で降温操作
特徴	今回の降温段階でのボルト軸力が低下する前にコールドボルテイングを実施しなかったこと

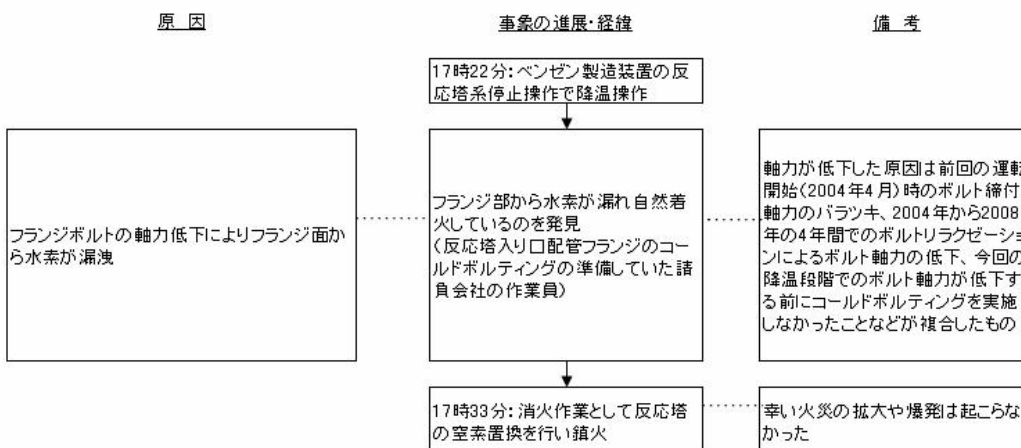
引き金事象発生の原因	事故の引き金事象	事故に関係した直接・間接要因
①降温時にフランジボルトの軸力低下	フランジから水素が漏洩	《工事・施工要因》その他: ボルト締付力のバラツキ、降温段階でのコールドボルテイングのタイミング 《管理・運営要因》作業の基準・マニュアル類の不備・不十分: ボルト締付力の管理方法のマニュアル、コールドボルテイングのタイミングの設定

再発防止策
①フランジ締め付け方法の改善を行う。ボルト初期締め付け時のボルト軸力のバラツキをなくすためにボルト軸力管理を実施する。 ②コールドボルテイングのタイミングの見直し。降温時ボルト軸力の低下が始まる前にコールドボルテイングを実施することを運転操作要領に反映する。
安全専門家コメント
高温高圧機器のホットボルテイング、コールドボルテイングは非常に重要な作業である。昇温時、降温時の漏洩事故例は多く、大事故につながった事故も多い。ボルト締め付け力(トルクレンチなどで測定しながらバラツキをなくし、一定の締め付け力となるようにすることが基本であり、この作業を確実に行為にマニュアル化し、作業者に遵守させることが重要である。
