接触改質装置加熱炉の強風によるバーナー失火および漏洩燃料ガスに着火爆発

事象進展図

00494	強風によるガスバーナーの失火とそれによる漏洩燃料ガスに着火し加熱炉が爆発
発災年月日	2008年4月1日(火)
装置	接触改質装置加熱炉
運転状況	定常運転中
特徴	強風で空気供給不足により発生した未燃の燃料ガスが他のバーナー火炎で再着火・爆発した事例

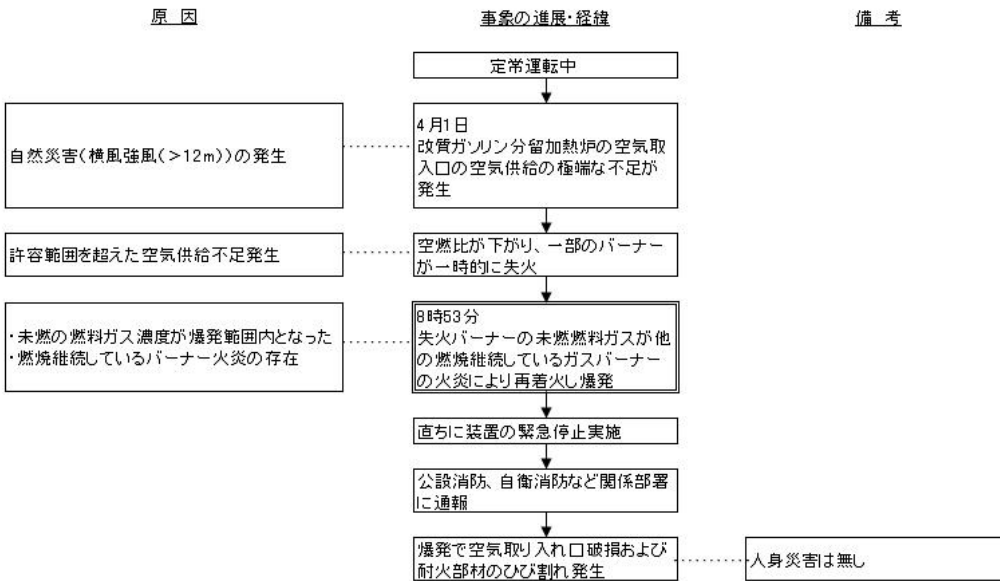
引き金事象発生の原因
<ul style="list-style-type: none"> ・空気供給量が極端に不足し、一部のバーナーが一時的に失火 ・強風による空気取り入れ口の極端な空気不足

事故の引き金事象
<ul style="list-style-type: none"> ・運転中の加熱炉内に未燃の燃料ガス発生

事故に関係した直接・間接要因
<ul style="list-style-type: none"> 《外部要因》 自然災害 《設計要因》 機器・配管設計不良

再発防止策
1、風の影響を受けない空気取入口の改造 2、既存の空気取り入れ口、ダクトを撤去し8本のバーナー毎に専用の空気取り入れ口(設置場所は加熱炉下、開口部は上向き)を設置
安全専門家コメント
風速12mの強風で空気取り入れ口からのバーナー燃焼用の空気不足によりバーナーが失火するということを予測するのは難しいかもしれない。しかし、加熱炉バーナーの失火は事故につながる危険性が高いものであり、空気取り入れ口の設置場所など設計面からの配慮が足りなかったものといえよう。設備費として許されるならば、防止策として燃料と空気比率が許容範囲を超えたとき緊急遮断するような設計を行なう行なうことも考えられる。なお、この事故は自然現象に起因する稀な事故であろうが、類似事故防止するために水平展開に値する事例といえよう。
