屋外原油タンクに付帯する原油移送配管の内面腐食による原油の流出

00495	原油移送配管の内面腐食による原油の流出
発災年月日	2008年11月5日(水)
装置	屋外タンク(原油)貯蔵所
運転状況	定常運転中
特徴	未使用配管の保全養生不備による内面腐食で開口し重油が漏洩した事例

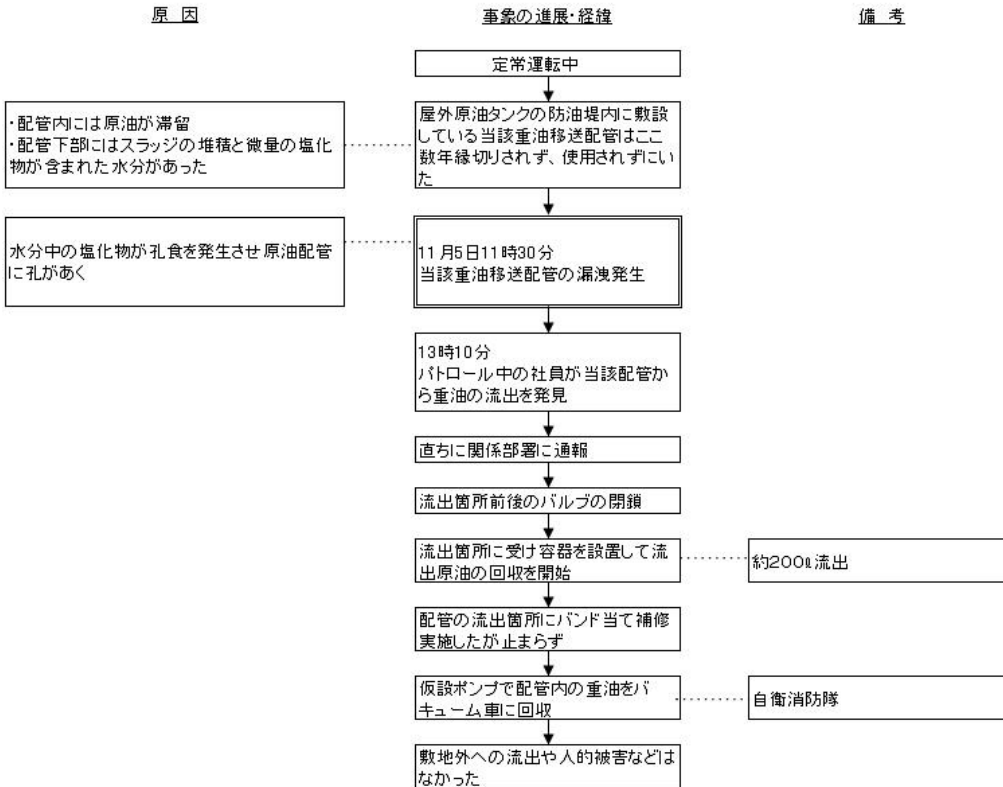
事象進展図

原油配管の滞留部に原油中の水分及びスラッジが滞留し、原油から持ち込まれた塩化物イオンが濃縮され局所的に腐食を起こす例は非常に多い。当該重油配管の事例はまさに当てはまる。長期間使用せず縁切もしていない配管や常時使用していても液が滞留するドレン抜きノズル、分岐管、行き止まり配管などは腐食を起こし易い箇所であり、本事例以外にも多数の事故が発生している。それらの部分については定期的な点検が必要となり、保守保全計画や点検基準に組み入れて確実に実施する必要がある。

引き金事象発生の原因
・未使用配管の養生および縁切り不足 ・滞留スラッジ中の水分に含まれる塩化物による孔食

事故の引き金事象
腐食による配管(炭素鋼)の開口・漏洩

事故に関係した直接・間接要因
《保守・点検要因》 保守・保全不良 《管理・運営要因》 点検、検査など保守管理不十分

- 1、長期間使っていない当該配管を今後も使用予定がなければ撤去
- 2、点検の頻度、内容など保守・点検基準などの見直し
