海上出荷作業時の配管の液封状態で加熱され内圧上昇による重油漏洩

事象進展図

00497	海上出荷作業時の配管の液封状態による重油漏洩
発災年月日	2007年10月22日
装置	流量計ストレーナのカスケット
運転状況	出荷配管ラインをポンプ設備トラブルで一時停止したとき、配管が液封状態になる
特徴	配管の内部圧力(スチームトレス)が異常に上昇し流量計ストレーナのカスケットが破断

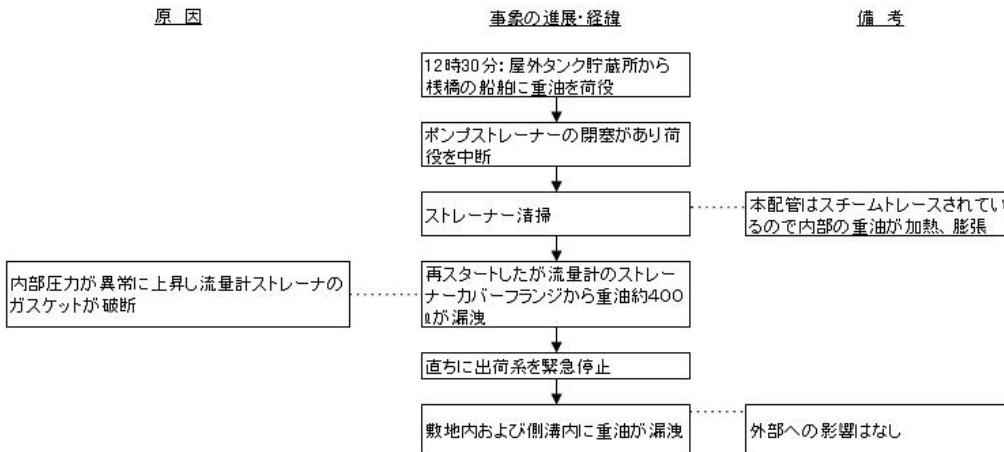
引き金事象発生の原因	事故の引き金事象	事故に関連した直接・間接要因
出荷ラインのトラブルで配管が液封状態になった	内部圧力が異常に上昇し流量計ストレーナのカスケットが破断	《人的要因》作業確認不足・ミス: 圧抜きが出来る状態になっているのか確認してなかった 《人的要因》その他: 流量計が閉の状態であると勘違い 《管理・運営要因》作業の基準・マニュアル類の不備・不十分: 圧抜きを確実に実施するマニュアルになっていなかったと推測される

再発防止策
① 圧抜き対策の確実な実施 ② 操作マニュアルの再点検と周知徹底
安全専門家コメント
① 当該事故のように完全に液封状態になることは一般的に少ない。多少液が加熱されても液自体の膨張は僅かであり蒸気層で吸収される。しかし、完全な液封状態が生じる恐れのあるところは圧抜き対策が必要で確実にその操作を行う必要がある。 ② 化学プラントでは、簡単な非正常作業においても、プラントの内容をよく知る担当者が指示、立ち会う仕組みが必要と示された。
