屋外タンク貯蔵所原油払い出し中の配管の内面腐食による原油流出

00499	原油払い出し中の配管内面腐食による原油流出
発災年月日	2008年2月11日
装置	原油払い出し配管滞留部(炭素鋼)
運転状況	屋外タンク貯蔵所原油払い出し中
特徴	配管滞留部に塩化物イオンが濃縮され局所的に腐食箇所が開孔し原油漏洩

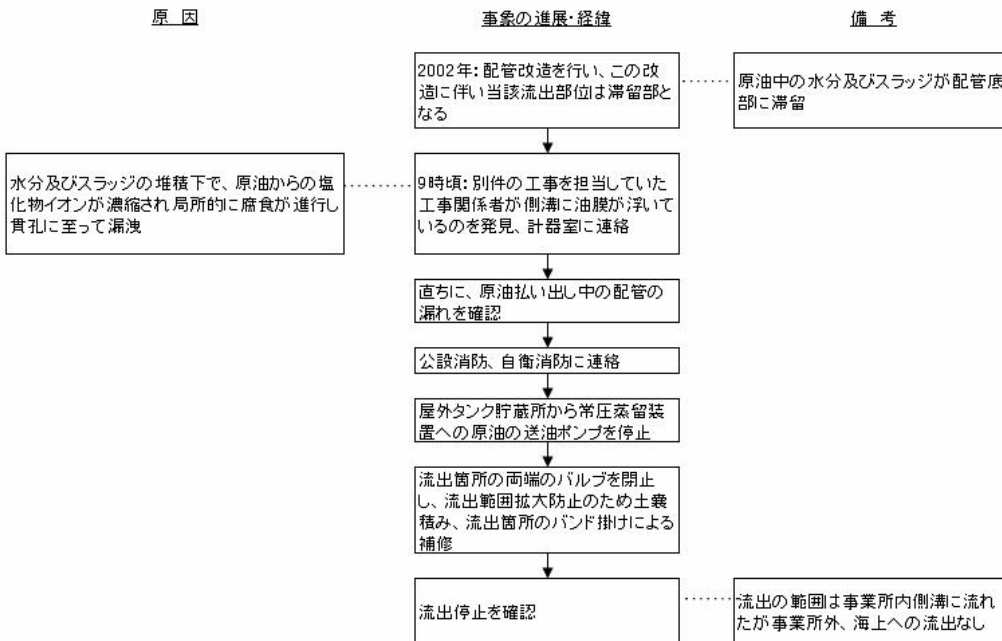
事象進展図

配管滞留部に塩化物イオンが濃縮され局所的に腐食

局所的に腐食して開孔し原油漏洩

《設計要因》機器・配管設計不良: 配管改造時滞留部となる箇所を作った
 《物質要因》危険物質・不純物の生成・蓄積: 原油に含まれる水分、スラッジの蓄積し塩化物イオンが蓄積
 《工事・施工要因》施工管理不適切: 長年使用しないような配管を撤去せず液の滞留場所を作った

再発防止策
① 配管改造で滞留部になっている当該配管の撤去 ② 滞留部のない配管形状へ改善 ③ 滞留部になる箇所の定期的検査を実施
安全専門家コメント
① 原油配管の滞留部に原油中の水分及びスラッジが滞留し、原油から持ち込まれた塩化物イオンが濃縮され局所的に腐食を起こす例は非常に多い。そのような箇所を出来るだけ作らない配管設計を行うことは重要である。 ② 滞留部となる部署の例はドレン抜きノズル、分岐管、行き止まり配管などであり、そのような部署は不要ならば撤去するあるいは定期的なパージや腐食状況の検査が必要である。 ③ 内部腐食については、予測のためのデータベースの構築や事故情報の活用など様々な取り組みがなされている。しかし、プラントは立地条件や気候、取り扱い物質など多様であり、これらのデータ分析による自動的な予想は容易ではない。現場経験に基づく類似事例の水平展開など地道な対応が重要である。
