浮き屋根式タンクのセンターポンツーン内の軽油のしみ

00500	定期点検でのポンツーン内の軽油のしみ
発災年月日	2008年7月22日
装置	浮き屋根式タンクのセンターポンツーン内
運転状況	軽油貯蔵
特徴	外観目視で目視できない場所で油が流出し初めて腐食環境下であったことが判明

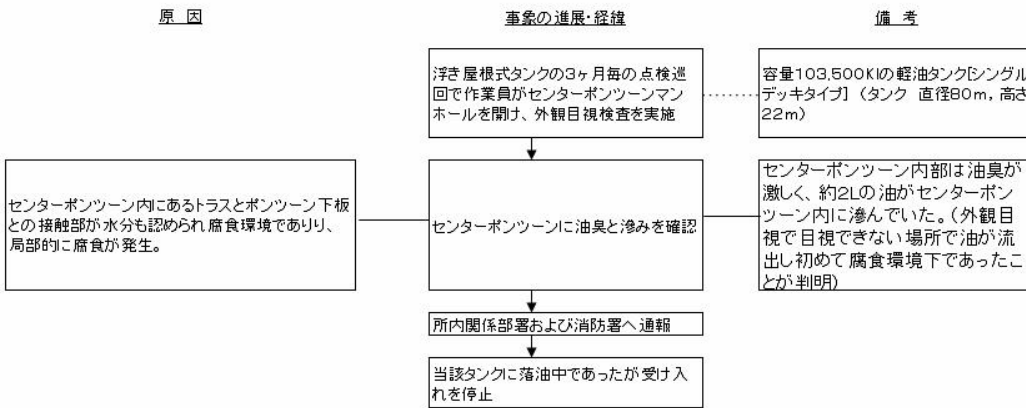
事象進展図

引き金事象発生の原因
・ポンツーン下板とトラスの隙間部もしくは点付け溶接部の腐食進行

事故の引き金事象
ポンツーン下板と内部トラスの接触部の腐食による微小開孔

事故に関係した直接・間接要因
《保守・点検要因》点検・検査不良

再発防止策
① 外観目視で確認できない部分の検査方法の教育 ② 風に対するデッキの影響も考えられるので消防研究センターの協力のもと、浮き屋根上にひずみ計を設置
安全専門家コメント
① 3ヶ月毎の定期点検で油のしみを確認され、被害が最少の段階で検知されたことは、安全確保のために定期点検が有効であったことの証であろう。まずは、被害が拡大する前に検知されることが重要である。 ② 外観目視で確認しづらい部分の点検や検査のあり方は、想定される損傷の内容と条件により実施の必要性、点検・検査部位の重要度に応じて点検の実施時期や頻度なども検討することが望ましいといえる。そのためにも、事故事例や損傷事例など幅広く情報の入手にも心がけるなければならない。 ③ 腐食の詳細な原因は不明であるが、しみ部には極微量の水混じりの油が流出していたことから、隙間部分での外面腐食に近い状態であったのではと考えられる。
