# 製油所の新規装置建設中の一酸化炭素、硫化水素の漏洩被害

## 事象進展図

00503	流動接触分解装置スタートアップでの一酸化炭素、硫化水素中毒
発災年月日	2006年9月5日
装置	流動接触分解装置
運転状況	流動接触分解装置のスタートアップ
特徴	煙突から直接排出した一酸化炭素と硫化水素が低風速のもと、建設現場に降下し作業員被災

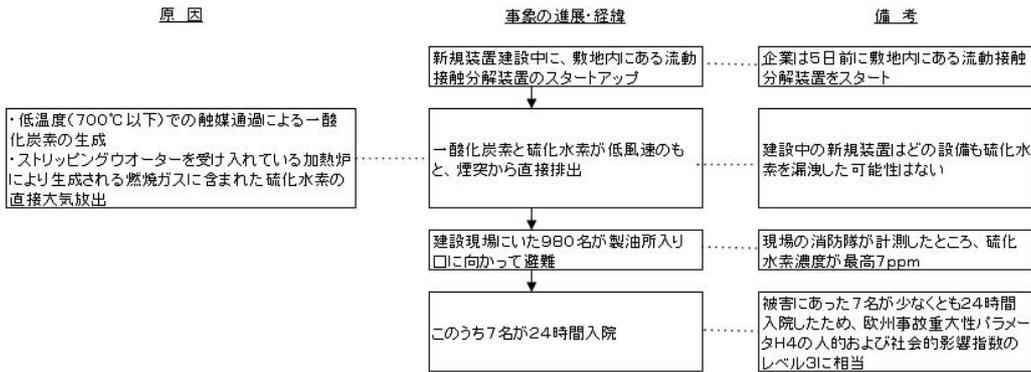
- ・気象条件が悪く、低風速下で製油所内降下
- ・ガスの除去処理装置の未設置

スタートアップ段階で生成した一酸化炭素と硫化水素の大気放出

《情報要因》プロセス特性・危険性の評価・検討不足: 気象条件もふくめ多数の建設中の作業環境に及ぼす影響を見逃した  
 《環境要因》作業環境不適切: 避難時期の遅れ

① 流動接触分解装置のスタート前に煙分散の気象状況を考慮する。  
 ② 気象条件が悪い場合はスタートアップを延期する。  
 ③ 今後、高圧ストリッパーで硫化水素を除去し、酸性ガス処理装置でガスを処理することにした。
