# ナフサ水素化脱硫装置反応塔出口熱交換器の破裂による火災爆発

00537	ナフサ水素化脱硫装置反応塔出口熱交換器の破裂による火災爆発
発災年月日	2010年4月2日
装置	ナフサ水素化脱硫装置
運転状況	定常運転中
特徴	水素アタックにより熱交換器シェルが破裂し、火災爆発と重大な人身災害発生

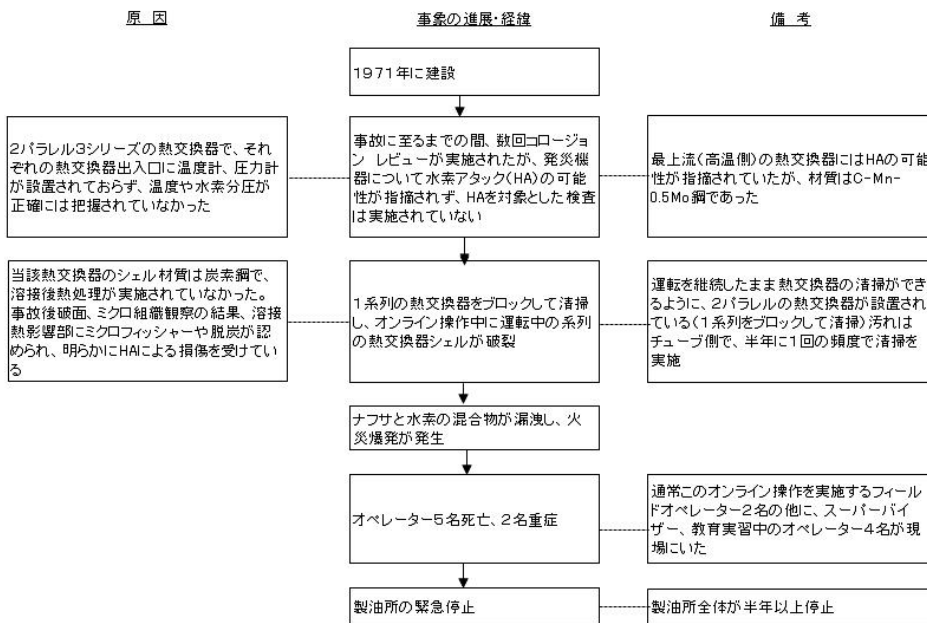
## 事象進展図

引き金事象発生の原因
熱交換器シェルに水素アタックによる損傷発生

事故の引き金事象
熱交換器シェルが破裂

事故に関係した直接・間接要因
《人的要因》 検討不足 《情報要因》 情報の伝達不足 《管理・運営要因》 ・運転条件の把握不十分

再発防止対策
1. 耐水素アタックの観点で材料および設計を見直し、熱交換器を更新する 2. 各熱交換器の出入口に温度計と圧力計を設置し、水素分圧および温度が把握できるシステムを確立する 3. 高温水素環境で使用されるPWHT未実施の機器について、検査計画を見直す 4. 高温水素環境で使用される機器について、ネルソンカーブに対する運転の余裕度を見直す 5. スベックブレイクの箇所について、低グレード側が設計条件内で運転されていることを確認する
安全専門家コメント
最近、ネルソンカーブの安全域で使用されているPWHT未実施の炭素鋼製機器について、水素アタック(HA)の事例が数件報告されており、検査計画および運転の余裕度を見直す必要がある ・2010年7月ASMEの会議で配管のHA事例が報告され、ネルソンカーブに対して50°F/50psiaの運転の余裕度を取ることが提案された ・2011年5月のAPIの会議で、石油3社からHA事例が報告された
