循環油配管ドレンアウト操作時の重油噴出、火災

| 00557 | 循環油配管ドレンアウト操作時の重油噴出、火災 |
| 発災年月日 | 2009年9月24日 |
| 装置 | 重質油水素化脱硫・水素化分解装置 |

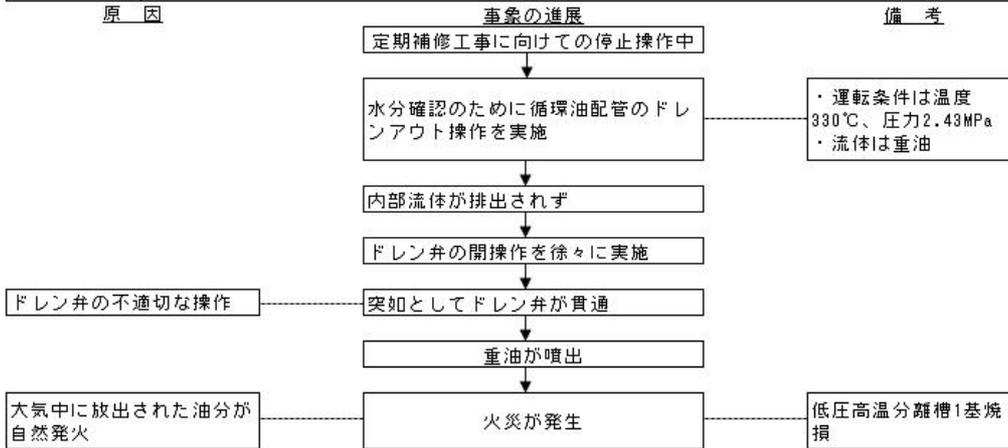
事象進展図

| 特徴 | 高温状態でのドレンアウト作業時における重油の噴出、火災 |

事故情報によると、「ドレン弁の開操作を徐々に実施・・・」とあるが、結果的にはドレン弁が突然貫通し、重油の噴出へとつながってしまった。おそらく「徐々に」のところが加減が不適切だったのであろう。シャットダウンメンテナンス作業などでは、そのまま安易に作業を継続すると危険な操作に追い込まれてしまう可能性がある。少しでも判断に迷う時は、いったん立ち止まり周囲の意見を聴くなどして、冷静に対処することが望ましい。特に、高温状態でのドレンアウトは非常に危険性が高いので、フレキシブルチューブや簡易冷却器などに接続して、冷却密封状態でドレンアウトを行うなど特別な配慮が必要である。

・ドレン弁の不適切な操作

・ドレン弁の突然の貫通

《人的要因》誤操作・不作為など
 《設計要因》機器・配管設計不良

①配管内のドレンアウト作業時は、流出する油が大氣中に飛散しないようにフレキシブルホースを接続
 ②作業が計画どおり進まない時は、いったん操作をやめて、報告・連絡・相談を行うよう指導を徹底
