連続触媒再生改質装置反応塔出口フランジ部から水素ガスの漏洩、火災

00578	連続触媒再生改質装置反応塔出口フランジ部からの水素ガスの漏洩、火災
発災年月日	2009年9月8日
装置	連続再生式接触改質装置
運転状況	装置・機器のスタートアップ中
特徴	雷発生に起因する停電の発生による装置停止とそれに伴う急激な温度降下による熱むずみでのフランジ締付圧力の減少による漏洩

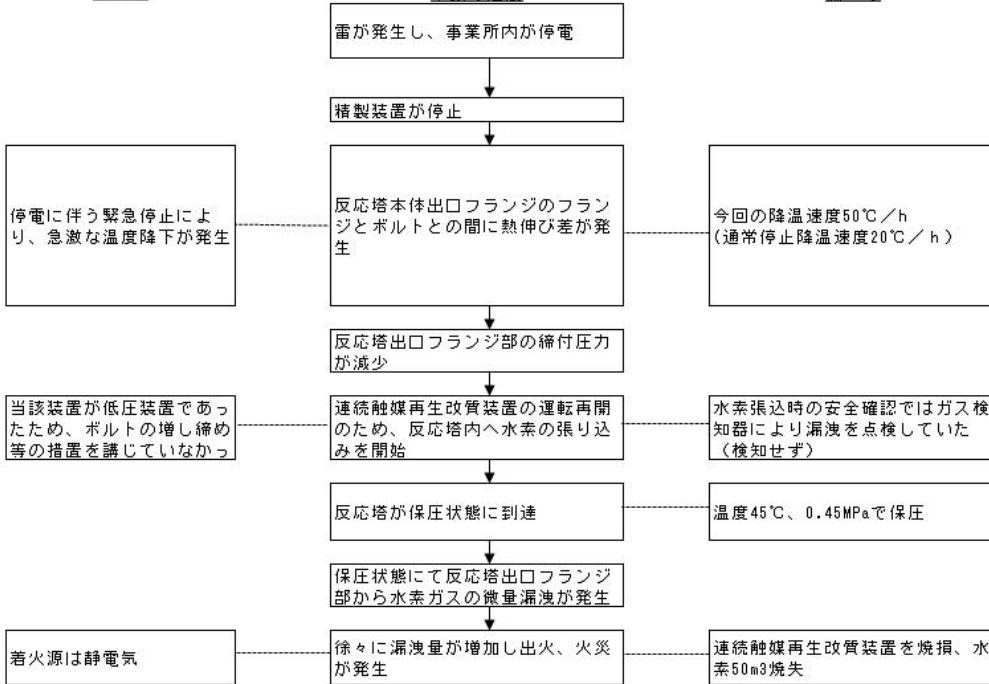
事象進展図

引き金事象発生の原因
<ul style="list-style-type: none"> ・停電による急激な温度降下の発生 ・反応塔本体出口フランジとボルトとの間の熱伸び差の発生

事故の引き金事象
<ul style="list-style-type: none"> ・反応塔出口フランジ部の締付圧力の減少による漏洩

事故に関係した直接・間接要因
<ul style="list-style-type: none"> 《外部要因》自然災害 《管理・運営要因》作業の基準・マニュアル類の不備・不十分

- ①過去の計画停止後の運転再開時には、特に漏洩は認められていないが、今回のような緊急停止後の場合は、通常と異なる対応が必要と判断
- ②緊急停止時のみならず計画停止時についても、装置の運転状態によらず、ボルトの増し締めを行うことをルール化
