タンクミキサー軸受メカシールからの重油漏洩

事象進展図

00579	タンクミキサー軸受メカシールからの重油漏洩
発災年月日	2009年9月9日
装置	貯蔵・入出荷設備
運転状況	定常運転中・ルーチン作業中
特徴	固定ボルト締付作業の不備に起因する重油の漏洩

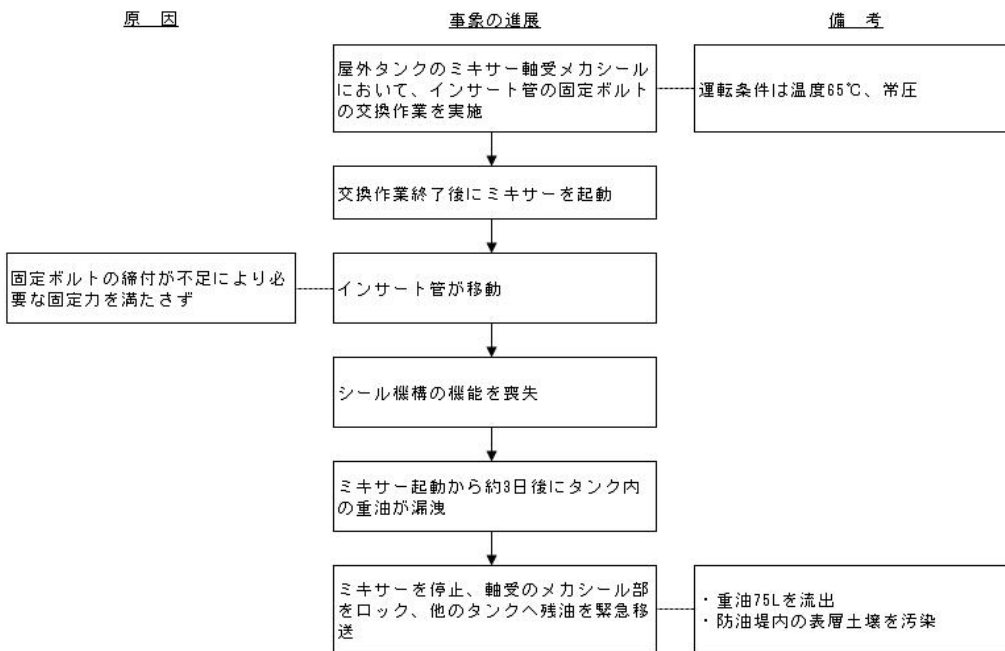
引き金事象発生の原因
・ 固定ボルト締付作業の不備 ・ 固定ボルト締付力不足の検知の遅れ

事故の引き金事象
・ インサート管固定ボルトシール機構の機能喪失

事故に関係した直接・間接要因
《保守・点検要因》 保守・保全不良 《保守・点検要因》 点検・検査不良

再発防止対策
① 正確な施工の徹底 ② ミキサー運転中の巡回点検の頻度増大
