# 常圧蒸留塔の原油入口配管からの漏洩

00580	蒸留塔の原油入口配管からの漏洩
発災年月日	2009年10月31日
装置	常圧蒸留装置
運転状況	定常運転中・ルーチン作業中
特徴	省エネ改造により温度が上昇し、苛性ソーダ注入部での腐食減肉・開口による原油漏洩

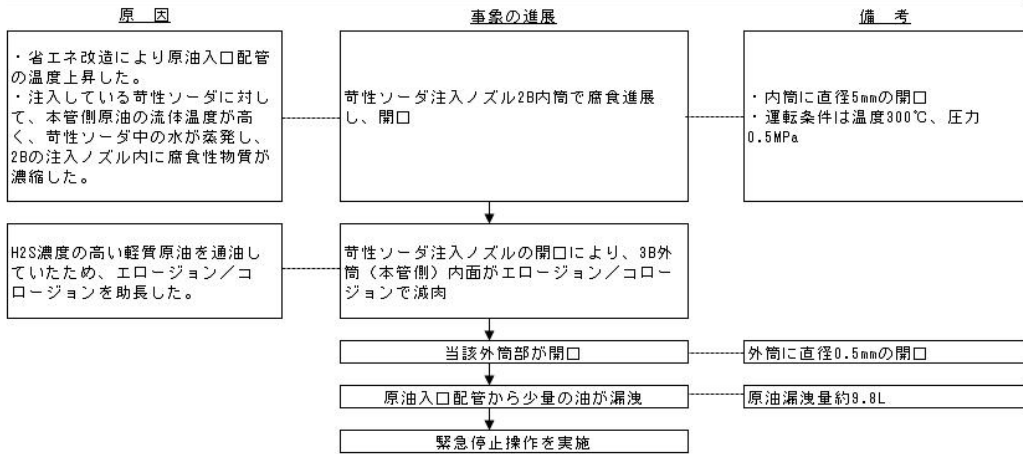
## 事象進展図

安全専門家のコメント
省エネ改造の影響が配管温度の上昇につながり、薬品注入部の内面腐食の一因となり、原油が漏洩した。このように当初の変更に対して、変更結果が悪影響を及ぼすことは珍しくない。教訓にもあるとおり、軽微な変更であってもおろそかにせず、総合的な視点で変更管理を行うことが望ましい。 設備の検査診断においては、苛性ソーダ注入部などは腐食の観点からは常に監視すべきポイントであり、省エネ改造や油種変更などにおける初期流動管理が不十分であったといえよう。

引き金事象発生の原因	事故の引き金事象	事故に関係した直接・間接要因
<ul style="list-style-type: none"> <li>腐食性物質の濃縮による注入ノズルの腐食進行</li> </ul>	<ul style="list-style-type: none"> <li>苛性ソーダ注入ノズルの開口</li> </ul>	《物質要因》危険物質・不純物の生成・蓄積 《情報要因》プロセス特性・危険性の評価・検討不足

再発防止対策
① 苛性ソーダ注入ノズルの材質を耐食性の優れたSUS310Siに変更 ② 温度上昇防止のため、苛性ソーダ注入ノズルの形態をジャケット管方式に変更 ③ 運転中に苛性ソーダノズルの外筒と本管の検査強化を実施 ④ 類似箇所の健全性を確認
