重質油水素化分解装置リサイクルオイル配管からの爆発、火災

00582	重質油水素化分解装置リサイクルオイル配管からの爆発、火災
発災年月日	1999年5月13日
装置	重質油水素化分解装置
運転状況	定常運転中
特徴	リサイクルオイルラインの高温と高圧水素により炭素鋼配管が水素侵食で爆発、火災

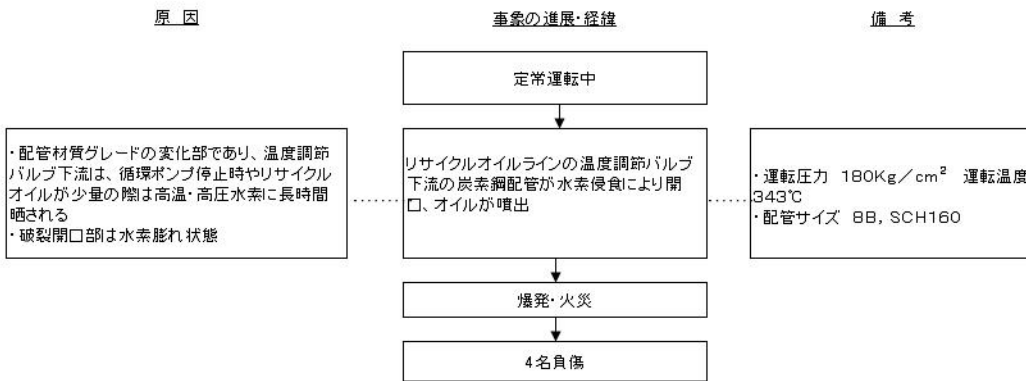
事象進展図

引き金事象発生の原因
スペックブレイク部での炭素鋼配管が高温・高圧水素に長期間晒された

事故の引き金事象
水素侵食による破裂、開口

事故に関係した直接・間接要因
《保守・点検要因》点検・検査不良 《設計要因》機器・配管設計不良 《情報要因》プロセス特性・危険性の評価・検討不足

再発防止策
<ol style="list-style-type: none"> 当該部位の水素環境の排除 <ul style="list-style-type: none"> この系に水素・硫化水素が含まれないよう定期的に分析 スタートアップの際に水素雰囲気にならないように運転手順を改善 既存配管の材質を見直し、改善 高温・高圧の炭素鋼配管について定期的に超音波深傷検査等を行い、長期的に進行する劣化現象を事前に発見
安全専門家コメント
<ol style="list-style-type: none"> 高温・高圧環境下の配管の水素侵食による被害は配管材質グレードの変化部位でその可能性があり、多くの場合設計上想定しない状態で事故となる。今回の場合でも再循環油ポンプの吐出の温度調節バルブ下流の炭素鋼配管側に再循環水素ラインが合流しており、循環油が少ない場合や温度調節バルブ下流のステンレス鋼側に流量が流れる場合などに当該炭素鋼配管の部位が高温・高圧水素の環境に晒される場合はかなりある。このような事前の検討や可能性を配慮した配管材質検討が必要であるし、配管検査計画もなされなければならない。 本事故プロセスにおいては、循環ポンプが停止した場合には再循環水素のポンプ側への逆流による水素の混入などにより炭素鋼が高温・高温の水素雰囲気さらされる可能性もある。水素雰囲気での炭素鋼とステンレス鋼配管のスペックブレイクに関しては上記のコメントのように設計段階で圧力、材質とも入念なレビューが必要である。 日本でも1982年3月の重油直接脱硫装置の反応塔出口から高圧分離槽へのステンレス鋼主配管につなぎこまれた炭素鋼製の安全弁パイプ配管の破裂・爆発火災事故と原因が同じであろう。国際的な事故情報の交流が事故防止に役立つことが認識されつつあるが、技術情報交流では、ギブアンドテイクが原則である。業界として英文化した情報の発信と、情報交換の促進の両面を行う必要がある。
