## 関連事故の写真

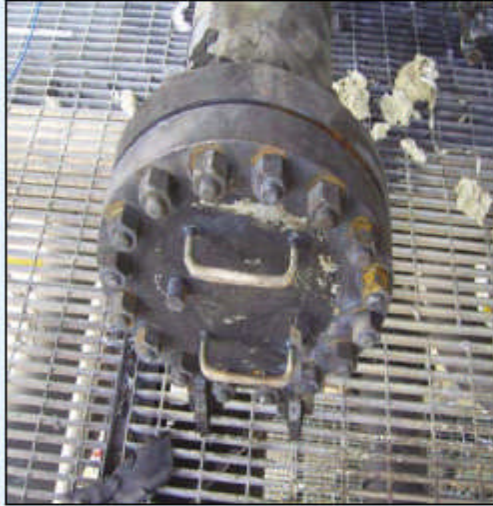
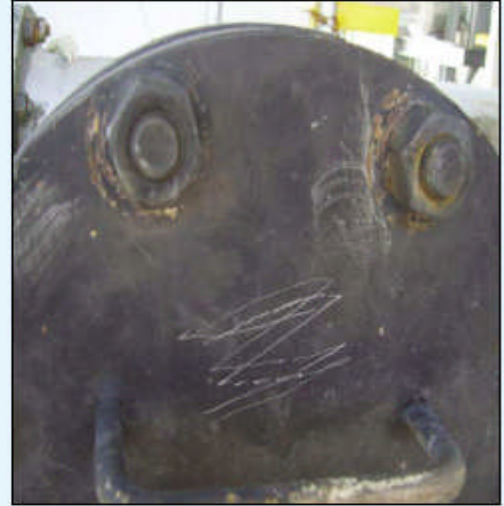
<火災当時Strainerの電動工具が付着された様子（左）とStrainer（右）の様子>
