# 重質油分解装置の前蒸留塔リボイラー加熱炉配管の破裂、火災

00584	重質油分解装置の前蒸留塔リボイラー加熱炉配管の破裂、火災
発災年月日	2003年10月20日
装置	重質油分解装置
運転状況	定常運転中
特徴	リボイラー加熱炉配管が高温硫化物腐食により減肉し破裂、漏洩、火災

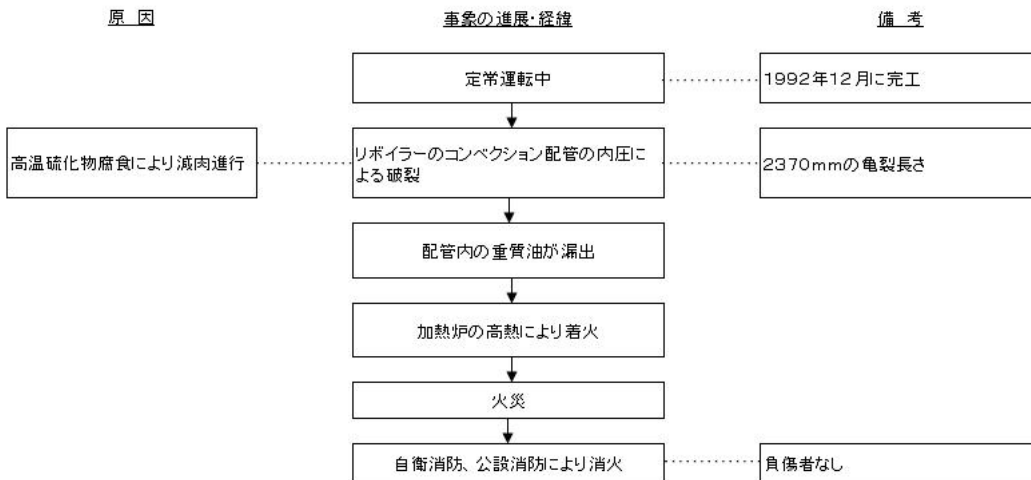
## 事象進展図

引き金事象発生の原因
高温硫化物腐食の進行

事故の引き金事象
リボイラーのコンベクション配管の破裂・漏出

事故に関係した直接・間接要因
《保守・点検要因》点検・検査不良 《情報要因》物質特性・危険性の評価・検討不足

再発防止策
1. 加熱配管の取替え 2. 検査内容の見直し、強化
安全専門家コメント
1. 分解装置の当該配管については、高温硫化物腐食が生じる環境であることは容易に判断できることであるが、材質が明示されていないので設計段階でどのような検討がなされたのか不明である。だが完工して11年で2.4mもの長さに及び開口があったことはかなりの腐食環境であったことが伺える。高温硫化物腐食の場合、全面腐食の腐食形態をとるので、肉厚測定検査は比較的容易であり、この供用と期間中の検査でどの程度把握されていたかが問題であり、HAZOP等での検討・評価や予知保全としての検査内容が大いに不足していたことがこのような事故を引き起こした原因である。 2. 腐食による事故は製油所の安全管理にとって、各国共通の課題である。業界として腐食に的を絞って、国を超えて事故や再発防止に関する情報を交換する仕組みが望まれる。
