原油移送ポンプ吸込み配管の腐食による原油の流出

00588	原油移送ポンプ吸込み配管の腐食による原油の流出
発災年月日	2010年5月9日
装置	貯蔵・入出荷設備
運転状況	定常運転中・ルーチン作業中
特徴	防食テープの端部がこすれ易く雨水侵入により外面腐食発生、原油漏洩

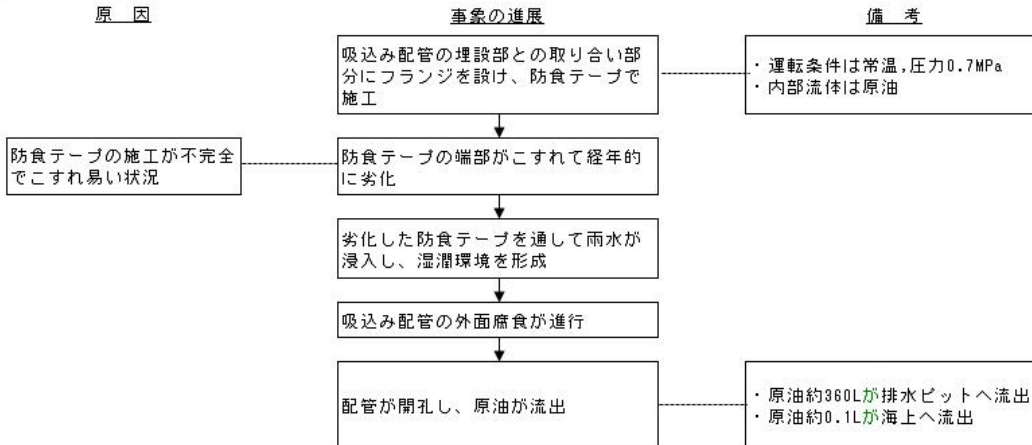
事象進展図

安全専門家のコメント
配管埋設部との取り合い部分に設けたフランジは、目に着きにくい所にあるために、一度施工を完了してしまうと、管理がおろそかになる恐れがある。このような場所については、保安全管理上注視すべきポイントと位置づけて、定期的な検査を規則化するなど、適切な保安全管理を行うことが望ましい。特に、埋設部との取り合い部では、雨水の跳ね返りと太陽の熱と紫外線とで乾湿の繰り返しが生じ、防食テープの劣化が早く、目視による点検を抜けなく実施することが重要である。

引き金事象発生の原因
・ 防食テープの施工不良 ・ 防食テープの経年劣化

事故の引き金事象
吸込み配管での外面腐食による開孔

事故に関係した直接・間接要因
《情報要因》 プロセス特性・危険性の評価・検討不足

再発防止対策
① 湿潤環境をつくらないう防食テープを施工 ② 防食テープ施工時に透水防止用の防食剤を塗布 ③ 耐候性のあるポリ塩化ビニールテープで外表面を施工
