ストリップングスチーム導入バルブのグランド部から軽質灯油が流出し保温材に浸透し自然発火、火災

00589	ストリップングスチーム導入バルブのグランド部から軽質灯油が流出し保温材に浸透し発火、火災
発災年月日	2010年6月1日
装置	常圧蒸留装置
運転状況	定常運転中・ルーチン作業中
特徴	分留塔液面上昇によりスチーム導入バルブへ流れ込んだ軽質灯油がグランド部から保温材へと浸透し、蓄熱発火

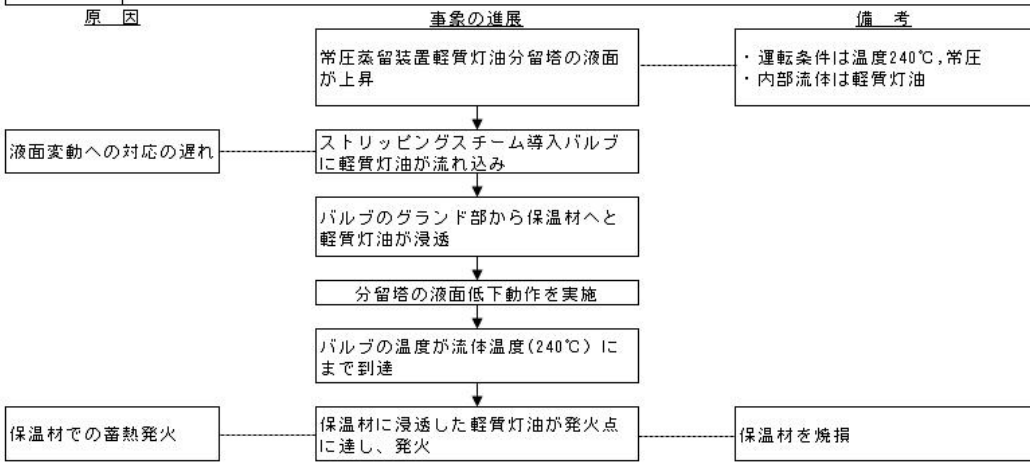
事象進展図

安全専門家のコメント
分留塔の液面上昇への対応遅れがバルブへの流れ込みを招き、火災を起こしてしまった可能性が高い。初期のプロセス変動を早期に検知し、的確な対応を素早くとることは、運転員に求められる重要な資質である。プラントが安定的に稼働している平常時から、「今もしも変動が起こり得るとすれば、それは何か」と問い掛ける感性を磨き、プラント運転の技量向上につなげていくことが望ましい。また、この現象はスチームラインに軽質灯油が流入した異常な現象であり、スチームストリップングを実施する系ではHAZOP等でリスク内容が検討された上で操作マニュアルや異常対応、ならびにスチームバルブの仕様やグランドの整備頻度などが考えられなければならない。

引き金事象発生の原因
バルブへの軽質灯油の流れ込み

事故の引き金事象
グランド部から漏れて保温材へと軽質灯油が浸透

事故に関係した直接・間接要因
《情報要因》プロセス特性・危険性の評価・検討不足

再発防止対策
①分留塔に変動があった場合の漏洩有無の確認に向けた現場点検の強化 ②バルブを新品と交換 ③流体・使用条件が等しい部位でのグランド部からの漏れ確認に関する水平展開 ④バルブグランド部を覆わない仕様での施工
