# 重油調合装置の配管のフランジ部分から重油の流出

## 事象進展図

00590	重油調合装置の配管のフランジ部分から重油の流出
発災年月日	2010年7月11日
装置	貯蔵・入出荷設備
運転状況	装置・機器停止状態中
特徴	長期間にわたる内圧の変動で仕切り板のガスケットが軟化・変形・劣化して重油の流出

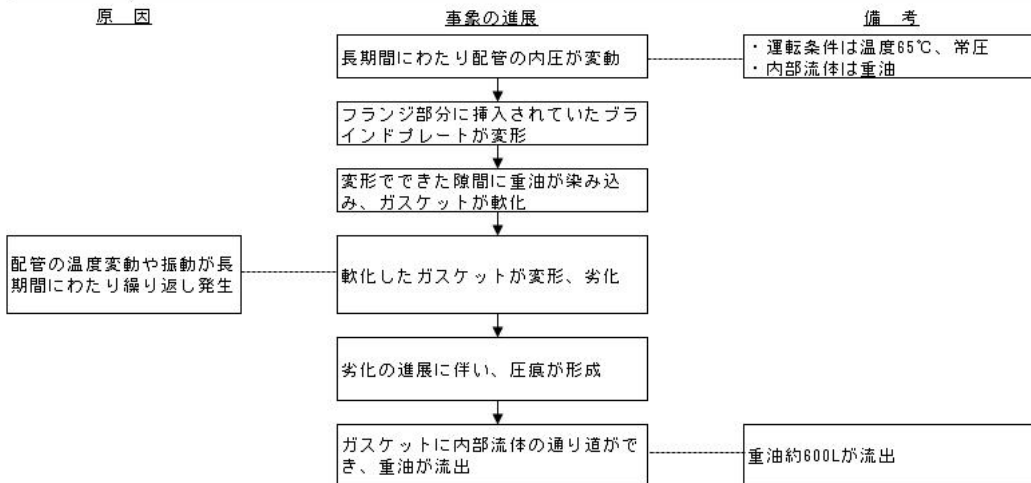
安全専門家のコメント
装置の稼働変動、昼夜の気温変動、地震等による振動など、複合的な要因が長期間継続したことが、本事例の原因となっている。たとえ今は停止中の設備であっても、このような複合的な要因が長期にわたり作用することを前提にリスクを評価し、機器等に要求される性能を十分に担保できる設備構成とすることが望ましい。このような観点からすると、プロセスの活・死の境界部を仕切り板で区分したまま長期間使用することは安全管理上望ましくなく、プロセス上からは、エンドキャップで溶接等恒久的な設備対応が必要である。

引き金事象発生の原因
・ 装置の長期間にわたる稼働変動 ・ 昼夜の気温変動 ・ 地震等による振動の発生

事故の引き金事象
フランジ部分ブラインドプレートの変形、ガスケットの劣化

事故に関係した直接・間接要因
《設計要因》 機器・配管設計不良

再発防止対策
① 流出部位をエンドフランジに変更 ② 十分な厚さのブラインドプレートへ取替 ③ ガスケットを新品に交換 ④ 配管群下の目視困難な場所にある防液堤での点検の徹底 ⑤ 初動対応訓練に構内での流出を想定した訓練を追加
