浮屋根式タンクのルーフサポートの隙間からのナフサ流出

事象進展図

00592	浮屋根式タンクのルーフサポートの隙間からのナフサ流出
発災年月日	2010年7月13日
装置	貯蔵・入出荷設備
運転状況	定常運転中・ルーチン作業中
特徴	激しい降雨に伴うドレン集水口の詰りにより浮屋根中央部が沈下してルーフドレンラインからナフサ流出

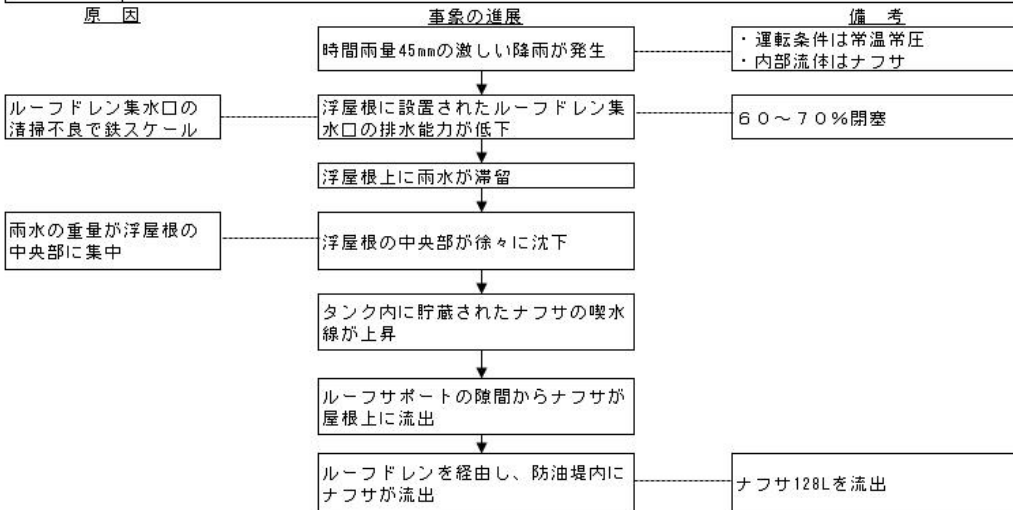
引き金事象発生の原因
・ルーフドレン集水口の詰まり ・大雨

事故の引き金事象
浮屋根上への雨水の滞留による浮き屋根の沈下

事故に関係した直接・間接要因
《保守・点検要因》保守・保全不良

再発防止対策
①ルーフドレン集水口の点検清掃強化 ②ルーフサポートガイドの高上げの実施（集水口開塞時の漏洩防止策） ③従業員に対する異常現象に関する教育の実施 ④従業員に対する事故事例研究および類似災害防止のための教育の実施
