# 接触改質装置反応塔入口配管の分岐配管接続部からの水素漏洩、火災

00593	接触改質装置反応塔入口配管の分岐配管接続部からの水素漏洩、火災
発災年月日	2010年7月20日
装置	接触改質装置
運転状況	装置・機器のスタートアップ中
特徴	繰り返し応力からの配管割れによる水素ガスの噴出、火災

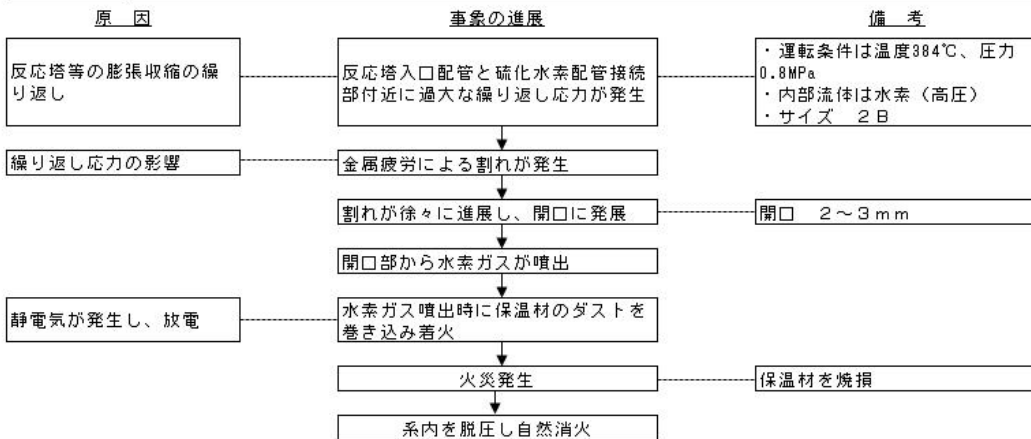
## 事象進展図

引き金事象発生の原因
・ 当該配管接続部付近における繰り返し応力の発生 ・ 建設時における配管接続部の可とう性判定が不十分

事故の引き金事象
金属疲労による配管の割れ

事故に関係した直接・間接要因
《設計要因》 機器・配管設計不良

再発防止対策
①事故原因の装置設計への反映 ②保温材等により視認困難な箇所の点検強化 ③高温で運転する装置の持つ潜在危険に対応する安全設計の総点検 ④当該事故に関する従業員教育の実施
