クリンカーの堆積によるボイラーバーナー部での発火

00594	クリンカーの堆積によるボイラーバーナー部での発火
発災年月日	2010年8月29日
装置	ボイラー装置
運転状況	定常運転中・ルーチン作業中
特徴	アドマイジングスチーム不良による燃料噴霧悪化でクリンカーが堆積しバーナー部で火災と黒煙発生

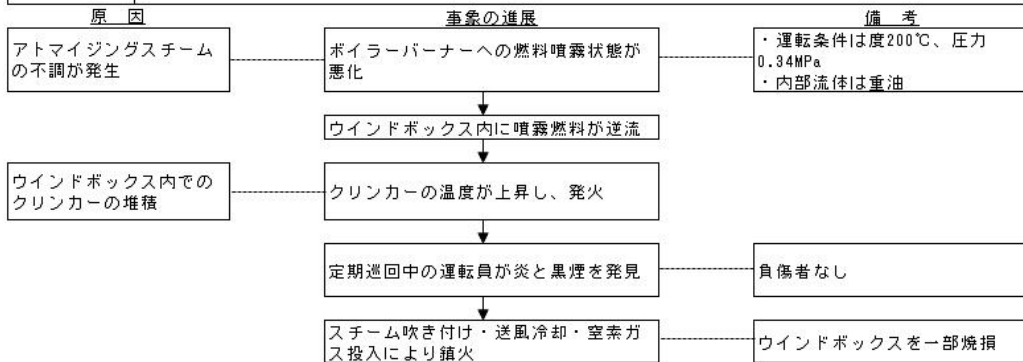
事象進展図

引き金事象発生の原因
・クリンカーの堆積 ・噴霧燃料のウインドボックスへの逆流

事故の引き金事象
クリンカーの温度上昇

事故に関係した直接・間接要因
《保守・点検要因》保守・保全不良

再発防止対策
①アドマイジングスチームの流量変化の管理 ②アドマイジングスチームバーナーの元圧力定時記録の採集 ③ウインドボックス下部への温度計の設置 ④1時間平均値の燃焼原単位による管理

安全専門家のコメント
ボイラーバーナーの燃料噴霧を正常にし、適正な燃焼を継続させるためには、再発防止対策にあるように、流量変化やバーナー元圧力など適切な項目を定めて適切な管理ポイントでモニタリングを継続することが重要である。そして、バーナーチップ、ガン、ウインドボックス、燃料油接続配管類、計器類などの一連の部品の整理・整備・清掃と点検をしっかりと実施することが肝要であろう。
