製油所内配管設備の信頼性評価技術

四日市研究室

大阪分室

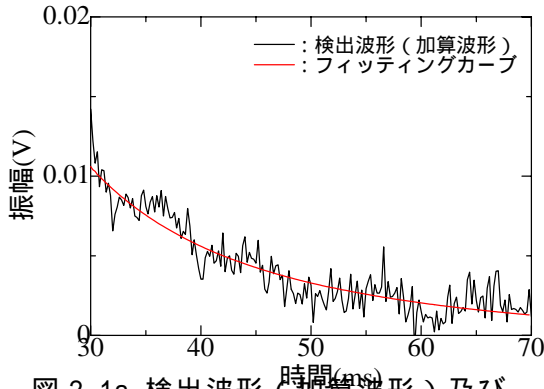
図 2.1a 検出波形 (加算波形) 及び
フィッティングカーブ(リフトオフ 200mm)

平成 12 年度に、シミュレーションの結果を受け、励磁、検出コイルの性能確認 (検出信号の強度、S/N 比等) をプロトタイプの検査装置を用いて行った。検出信号の減衰は肉厚に影響されることから、検出波形の減衰時間と肉厚とに対応関係 (減衰時間法と略記) が得られた (図 2.1a、図 2.1b)。即ち減衰時間法において、図 2.1a に示すような検出波形フィッティングによる測定精度向上等の結果、図 2.1b に示す

ように、リフトオフ 200mm において保温外装材上から配管・機器の腐食及び肉厚を検出する方法を見出した。

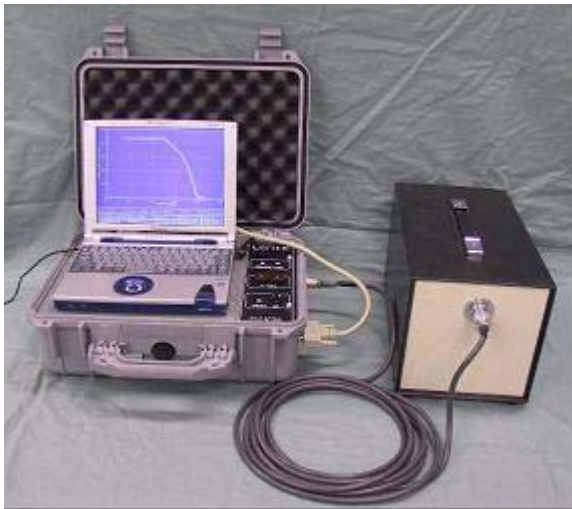
図 2.5 実機検査装置 本体 外観

プロトタイプによる検査技術と組み合わせて、実機検査装置の仕様に反映させ、実機検査装置を製作した。実際に製作した実機検査装置の仕様をプロトタイプ装置と比較して表 2.1 に示す。また、実機検査装置及びセンサの外観を図 2.5、図 2.6 に示す。

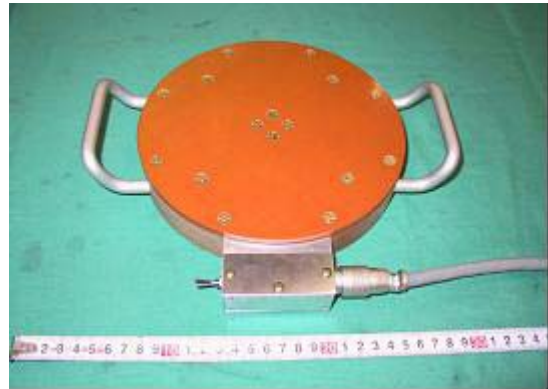
図 2.6 実機検査装置センサ 外観

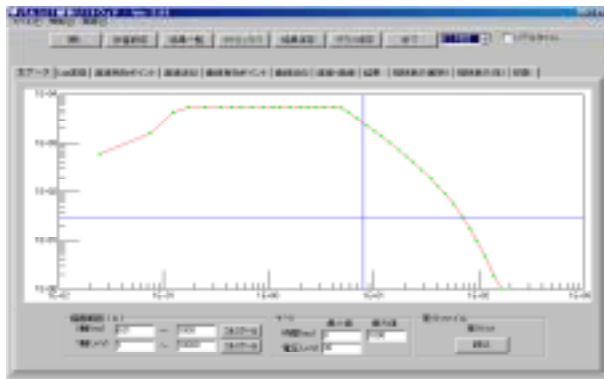
図 2.7a 生データ取り込み

測定データをパソコンに読み込み、log-log プロットを行い、解析に使用するデータ範囲を指定する（図 2.7a）。

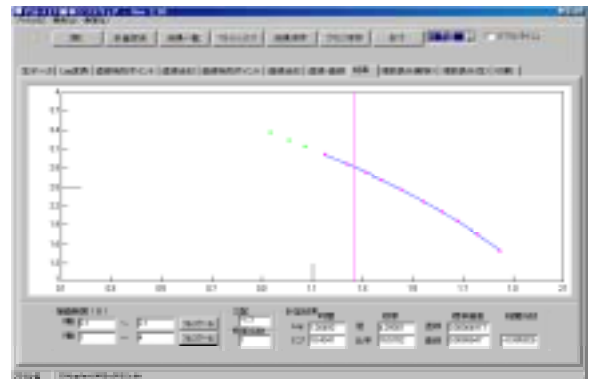
図 2.7b 計算結果の表示
(横軸時間から板厚相当値)

直線部分を直線近似し、直線部分のデータ範囲と曲線部分のデータを特定し、曲線部分の有効データポイントから、変化時間を特定する（図 2.7b）。この時間を用いて肉厚との相関を求めることができる。肉厚が厚くなるほど変化点の時間は遅い方向にずれる。

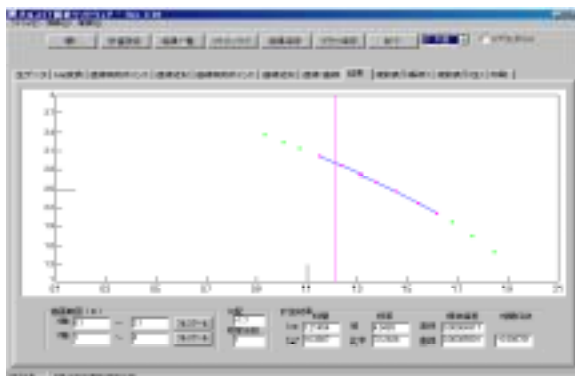
図 2.7c 有効データポイントを変更した場合の
計算結果例

曲線データポイント中にノイズの影響を受けているものがあればデータポイントを変更して再計算することができる（図 2.7c）。

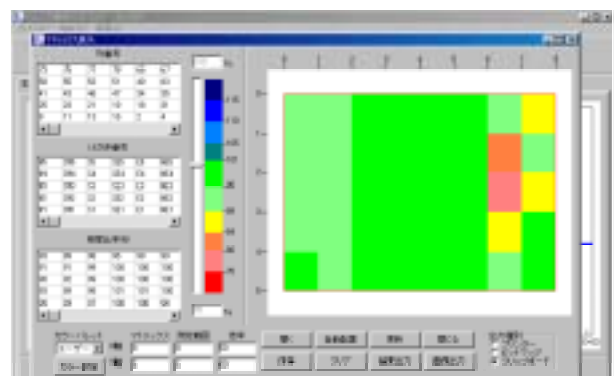
図 2.7d 解析結果をマトリックス表示した例
(肉厚相対変化)

計算結果（肉厚の相対変化）をマトリックス表示して、肉厚の場所的变化を視覚的に見ることができる（図 2.7d）。

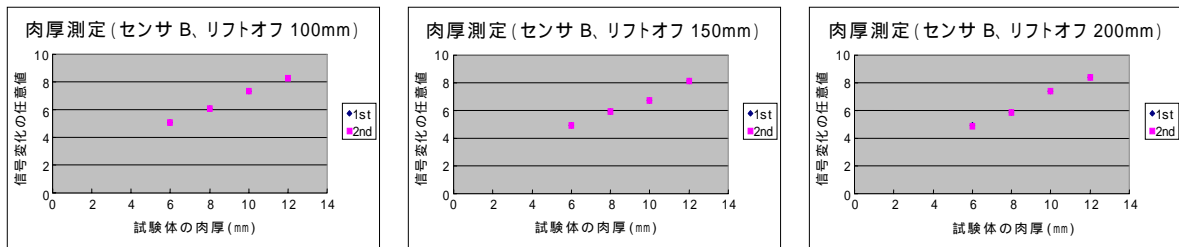
次に肉厚の異なる平板試験体（厚さ 6, 8, 10, 12mm）を測定し、肉厚と信号変化の相関を調査した結果、良好な相関性が得られた。図 2.10 に測定した結果を示す。

（測定条件：板金あり、リフトオフ 100, 150, 200mm）

図 2.10 肉厚と信号変化の関係

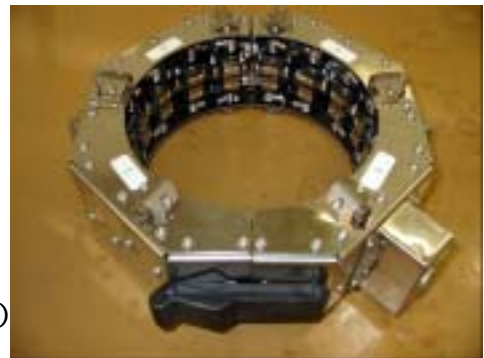
図 3.2 探傷リングの外観

製作した探傷リングの外観写真を図 3.2 に示す。また、仕様を以下に示す。

・探触子数：1 列 16 個の 2 列 (1 列 4 セグメント)

・配管への押え付け：各探触子をばねで押え付け

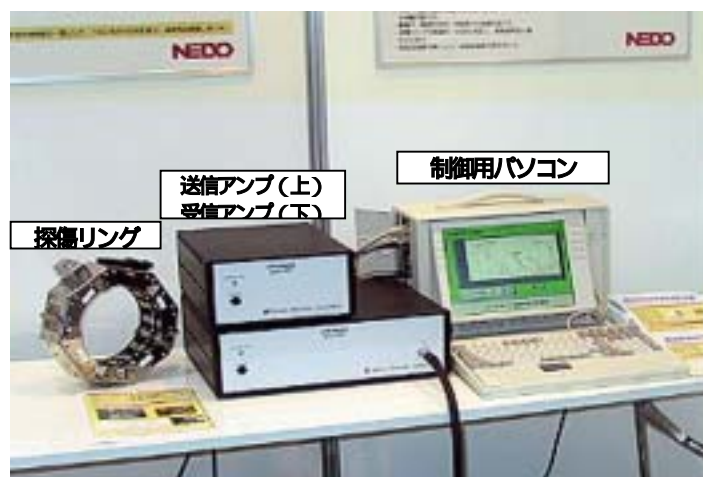
製作した改良型検査装置の概略仕様を表 3.2 に、構成及び外観写真を、図 3.3 に示す。この装置は送信電圧を最大 200V とし、ベース機器に比較して出力を約 4 倍程度大きくした。

図 3.3 改良型検査装置の構成及び外観

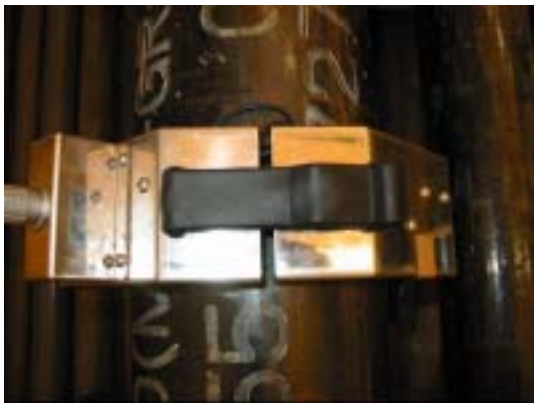
図 3.4(a)改善前の状態

探傷リングの固定強度を高めることにより、S/N が改善されることがわかり、探傷リングの改良を行った。改善前後の探傷リングの外観を図 3.4 に示す。

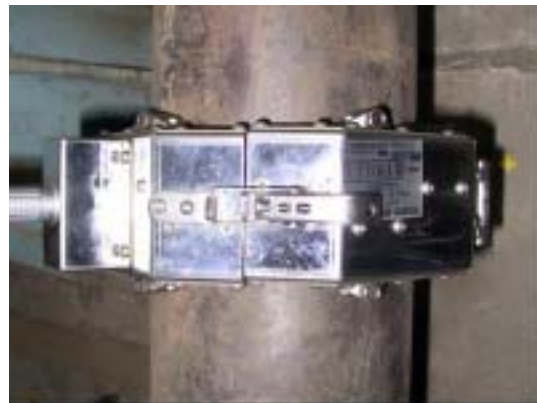
図 3.4(b)固定強度を改善後

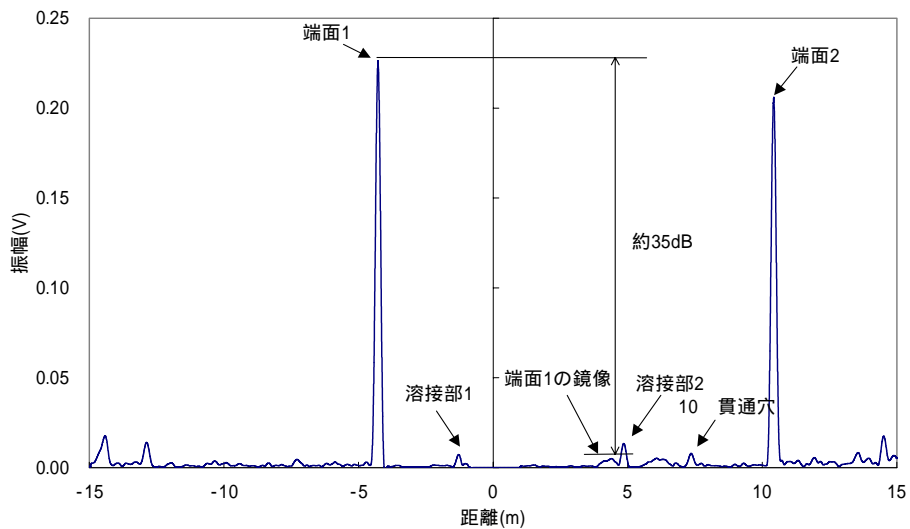
a) 探傷リング取付位置の模式図

b) 改良実施前の探傷波形

c) 送信AMP改造 + センサの締め付け改善 + 信号処理S/Wの改造後の探傷波形

図3.5 装置改良による改善効果の確認結果

- ・鏡像（ゴースト信号）の低減（約-22dB 改善）
 - 内訳 探傷リング固定強度の改良（約-4dB 改善）
 - 送信アンプの改良（約-10dB 改善）
 - 信号処理ソフトウェアの改良（約-8dB 改善）
- S/N の改善（ 10 貫通穴を明瞭に検出）

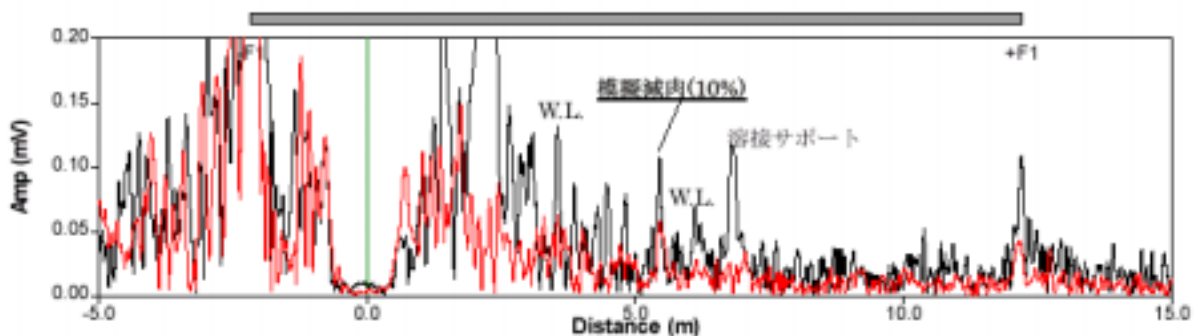
図 3.6(c) ベース検査装置による探傷結果

図 3.6(a)のモックアップ試験体に対して、改良型検査装置による探傷結果を図 3.6(b) に、ベース検査装置による探傷結果を図 3.6(c)に示す。このケースでは、防食テープの影響により約 15dB の信号の減衰が見られたが、改良型検査装置による探傷結果ではフランジや溶接部、減肉部、サポートを確認することができた。しかし、ベース検査装置による探傷結果では減肉部の確認は困難である。このことより、防食テープによる減衰に対しては、改良型検査装置のほうが検出能力は高いことが確認された。

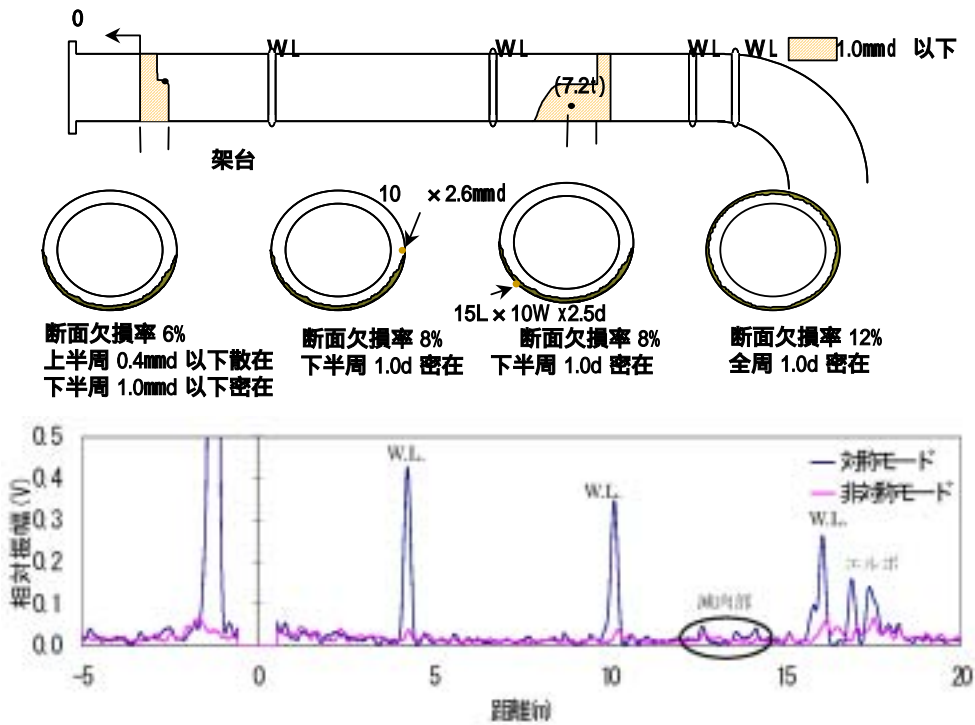
図3.7に6B配管（掘削後、スリーブ管、防食テープ除去）に対して、改良型検査装置による探傷結果を示す。10～14m先の軽微な腐食の検出が確認された。

図 3.7 改良型検査装置による 6B 配管 探傷結果
