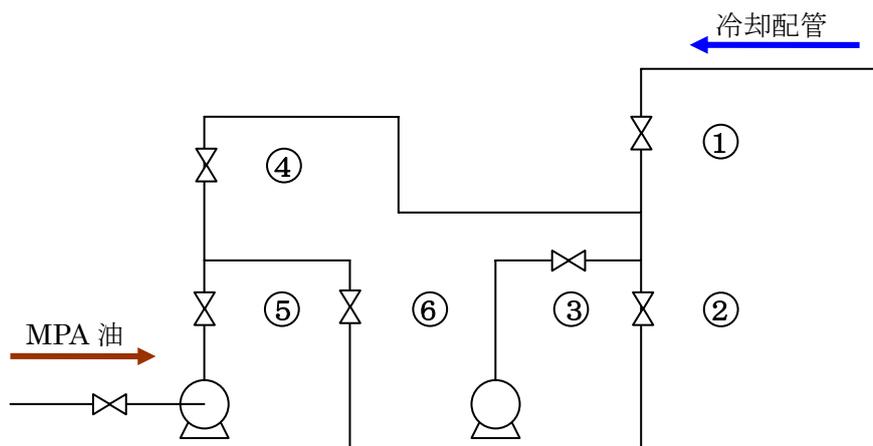
図2 バルブ操作状況

バルブの正常な状態は①、④、⑤が開で、②、③、⑥が閉であるが、当時運転員は⑥閉、⑤、④を開にして、ボトム（残渣）ポンプ廻りのバルブ操作を怠ったため、①、③が開、②が閉であったことから冷却軽油が①で止められ、MPA油が逆流した。
