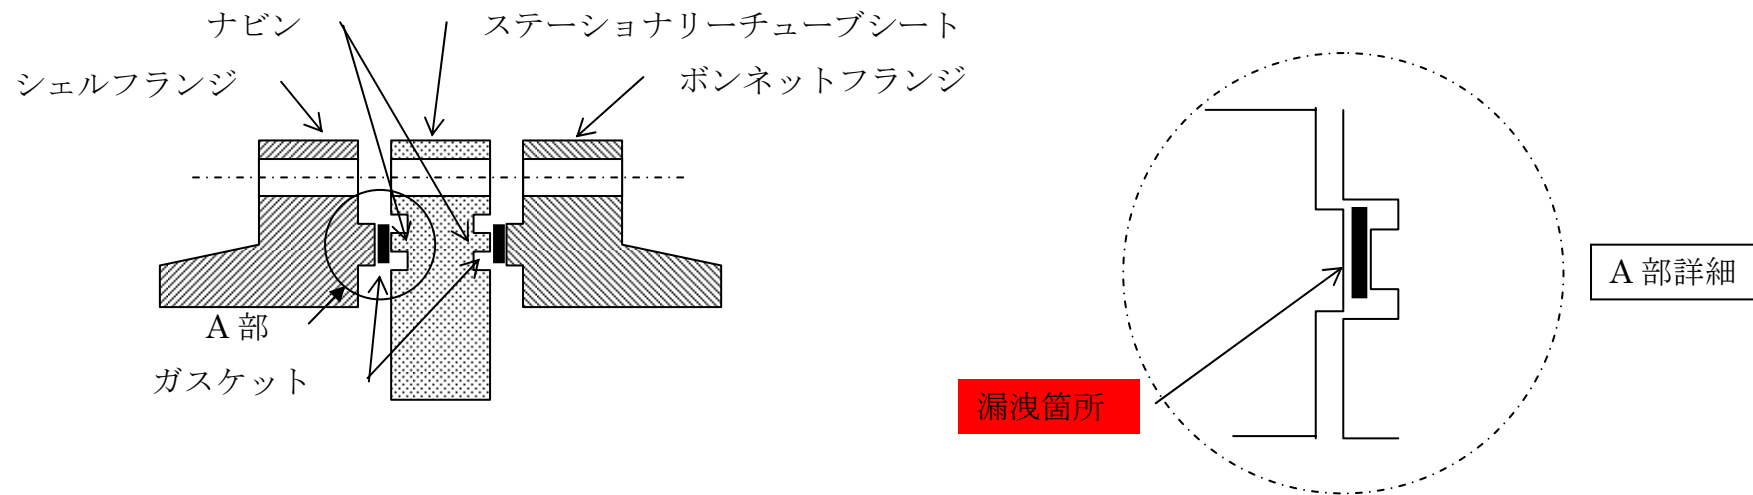
図3 熱交換器詳細

漏洩箇所はボンネット側から見て11時40分の方角、シェルフランジとガスケットの間(反ナビン側)と思われる。
