☀★₹移送取扱所の桟橋で荷受中のタンカーからの軽油の漏洩

事象進展図

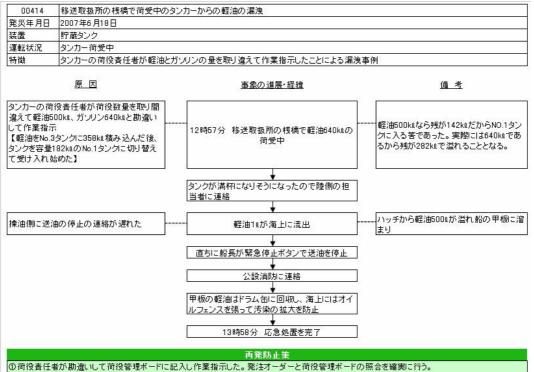
引き金事象発生の原因

- 受け入れ量の勘違い指示
- ・タンク容量をオーバーした軽油受け入れ ・オーバーフローしそうになった時に緊急停止をしなかった

事故の引き金事象

受け入れ量過大によるタンクハッチから軽油の 溢れ

事故に関係した直接・間接要因

タンカーの荷役責任者が軽油とガソリンの 量を勘違いして作業指示した。

船側の荷役責任者、陸側立会者、移送取扱所の操作員の相互共通認識が取れていなかった。

移送者側と荷受側(タンカー)の異業種間の情報交換、連携に不備があった。

②当日緊急停止操作の遅れがあったが、切迫した状況が生じた時は緊急停止の操作を直方に行う。

③ 船員教育や危険物を取り扱う者の資格取得させて意識、知識向上を図る。
